**Objeto:** *Execução de Obra e Serviços de Terraplenagem, Guias e Sarjetas, Pavimentação Asfáltica, Sinalização Viária (horizontal e vertical), Calçamento e Acessibilidade denominado ETAPA II em Ruas e Avenidas do Bairro Jardim Anésia, no Município de Porto Ferreira.*

### PARECER TÉCNICO

## RELATÓRIO FOTOGRÁFICO

### Problemas no Pavimento Asfáltico do Jardim Esperança

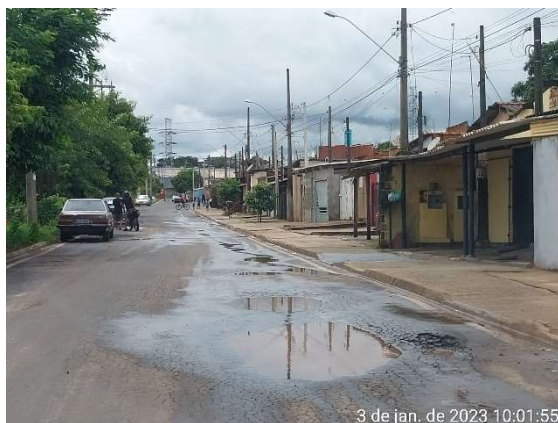
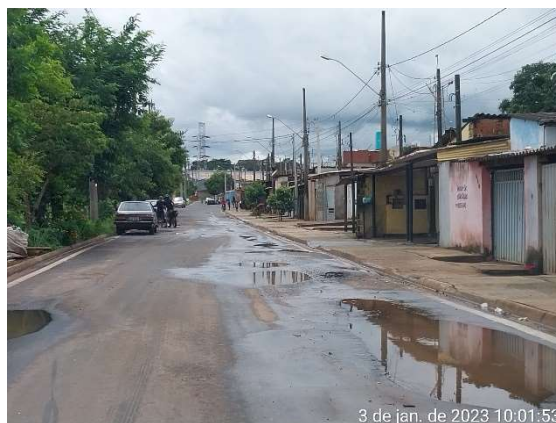
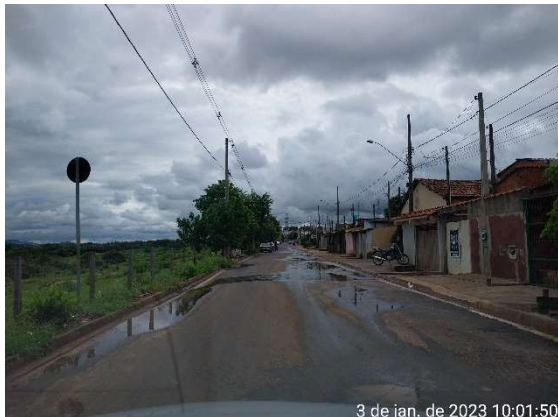
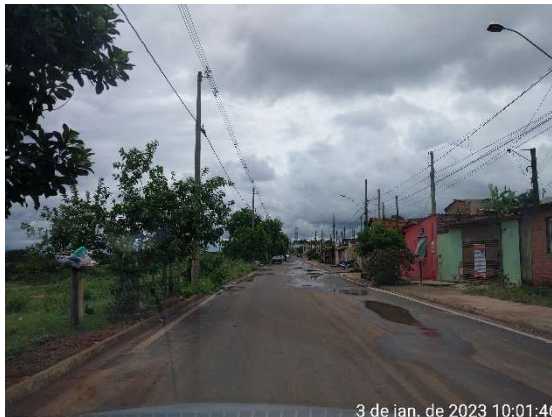
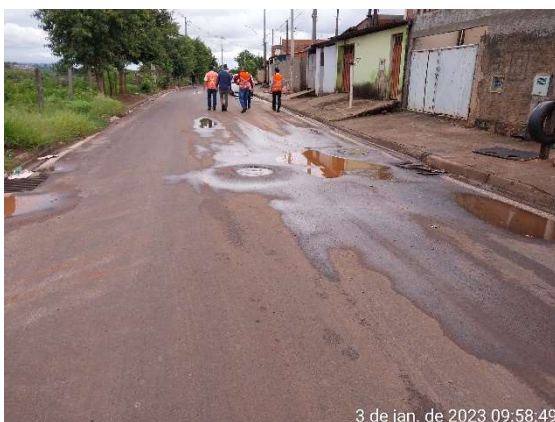
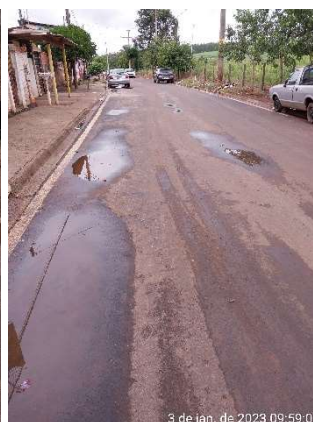
## Seções Transversal S/Esc

- Pavimento com deformação sobre a vala das Galerias de Águas Pluviais e sobre as Galerias de Esgotamento Sanitário,
- Leito carroçável em deformação em quase toda a sua totalidade, formando grande acúmulo de águas sobre sua superfície, placas e deformações plásticas, quando na verdade deveria estar conforme croqui abaixo declividade lançando as águas pluviais para as sarjetas,

PERFIL DA RUA 1, RUA 2 E RUA 3

- Poços de visita de das Galerias de Águas Pluviais e das Galerias de Esgotamento Sanitário com grande volume de terra e demais detritos,

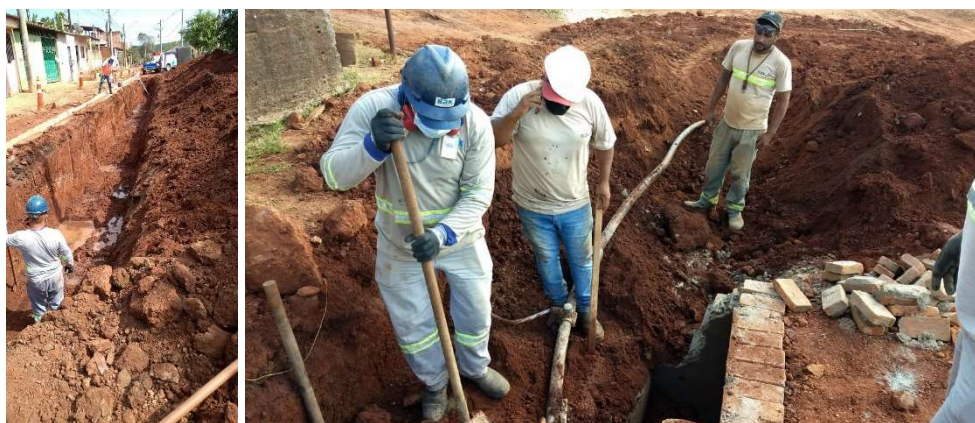
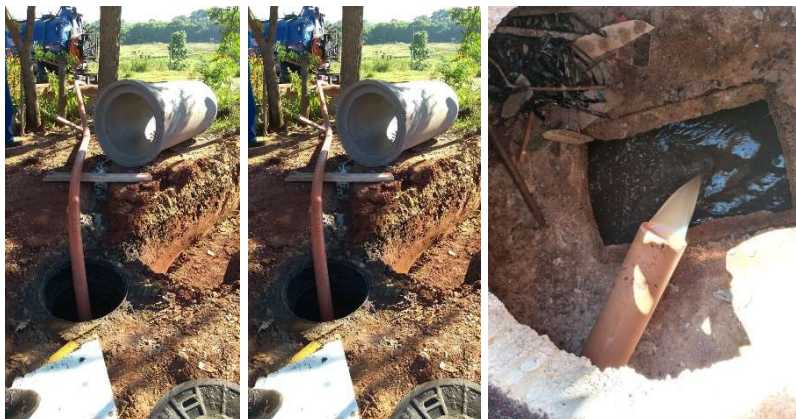
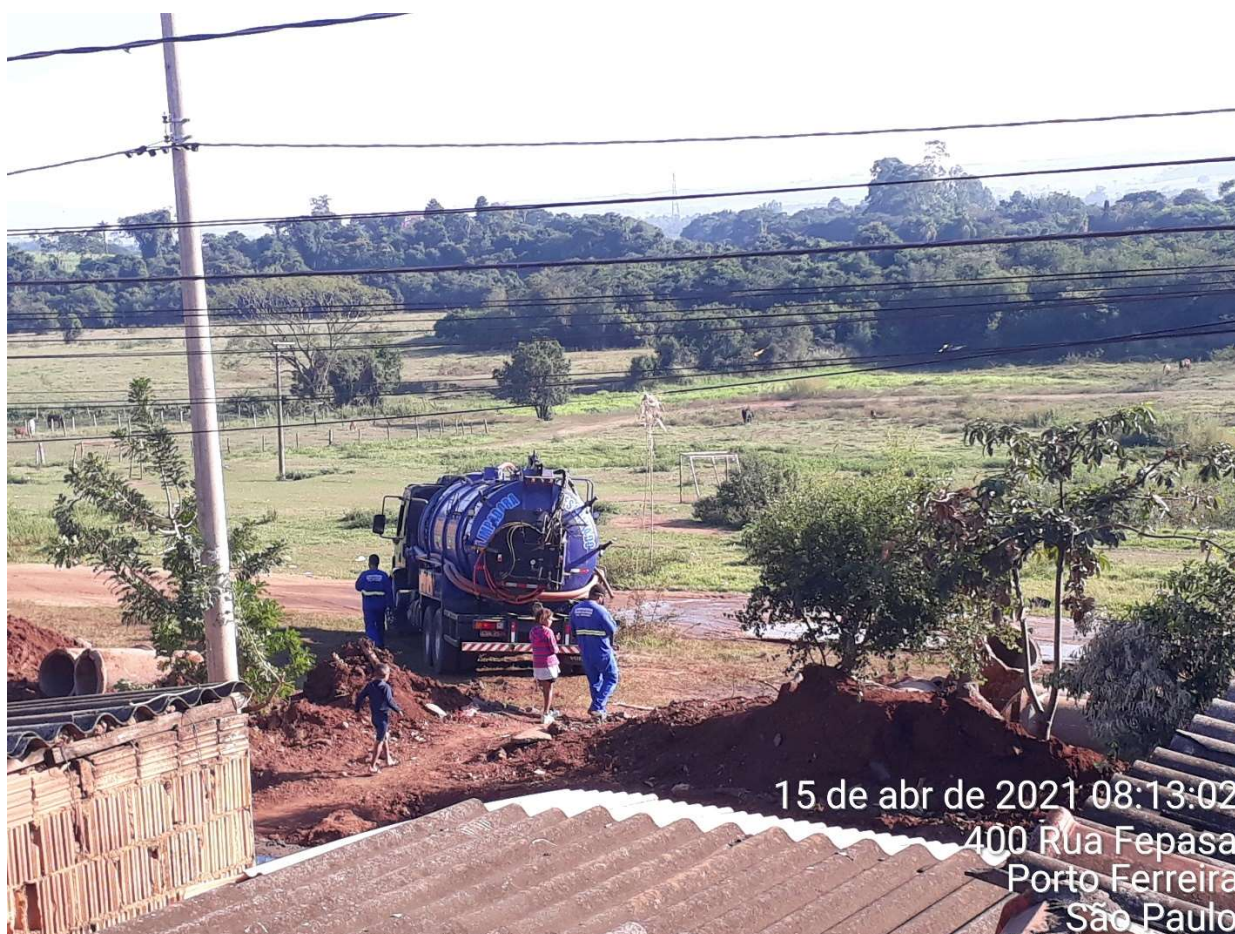
Tecnicamente entende-se pela inveracidade do alegado, a SODU não dispunha de colaborador para ficar durante todo o expediente no canteiro de obras, porém, era feitas vistorias todos os dias no local, inclusive algumas com a presença da equipe da BRK no local, em sua maioria no período da tarde a fim de avaliar os serviços desempenhados durante o dia, abaixo algumas fotos que comprovam o informado aqui.

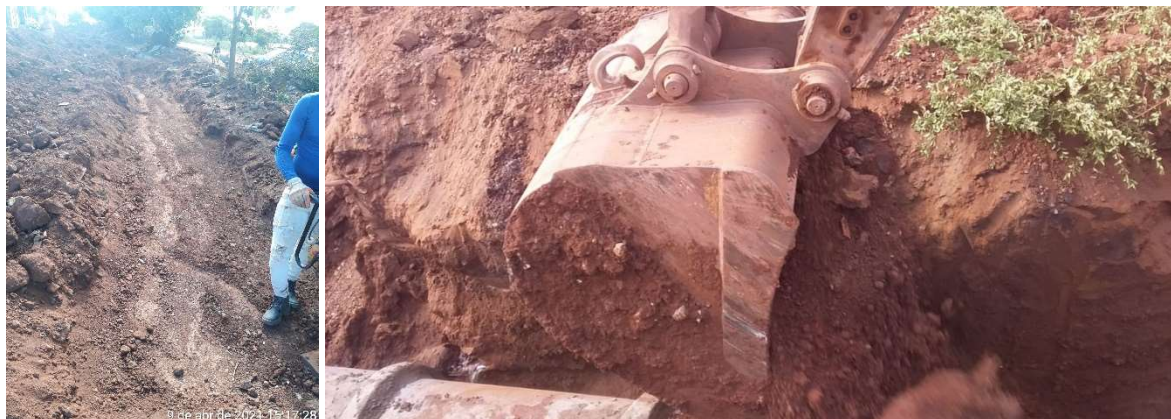
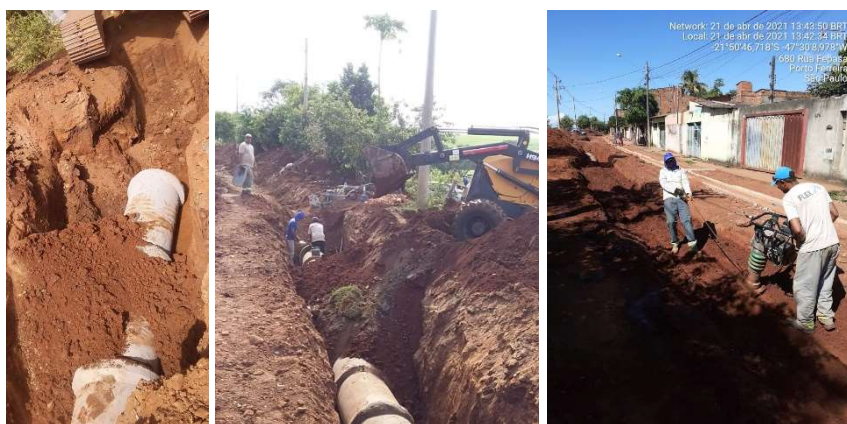
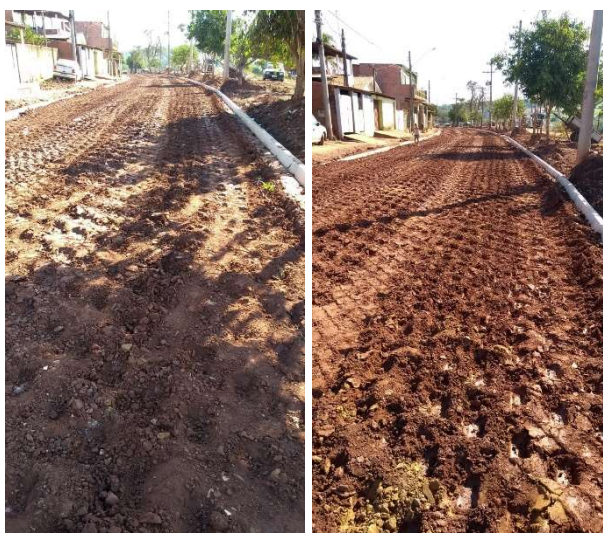
Em relação a este item, verifica-se que o serviço contratado foram os abaixo relacionados e registrados em fotos

- Reaterro Manual para Simples Sem Compactação
- REGULARIZAÇÃO E COMPACTAÇÃO DE SUBLEITO DE SOLO PREDOMINANTEMENTE ARGILOSO. AF\_11/2019

Serviços de Aterro

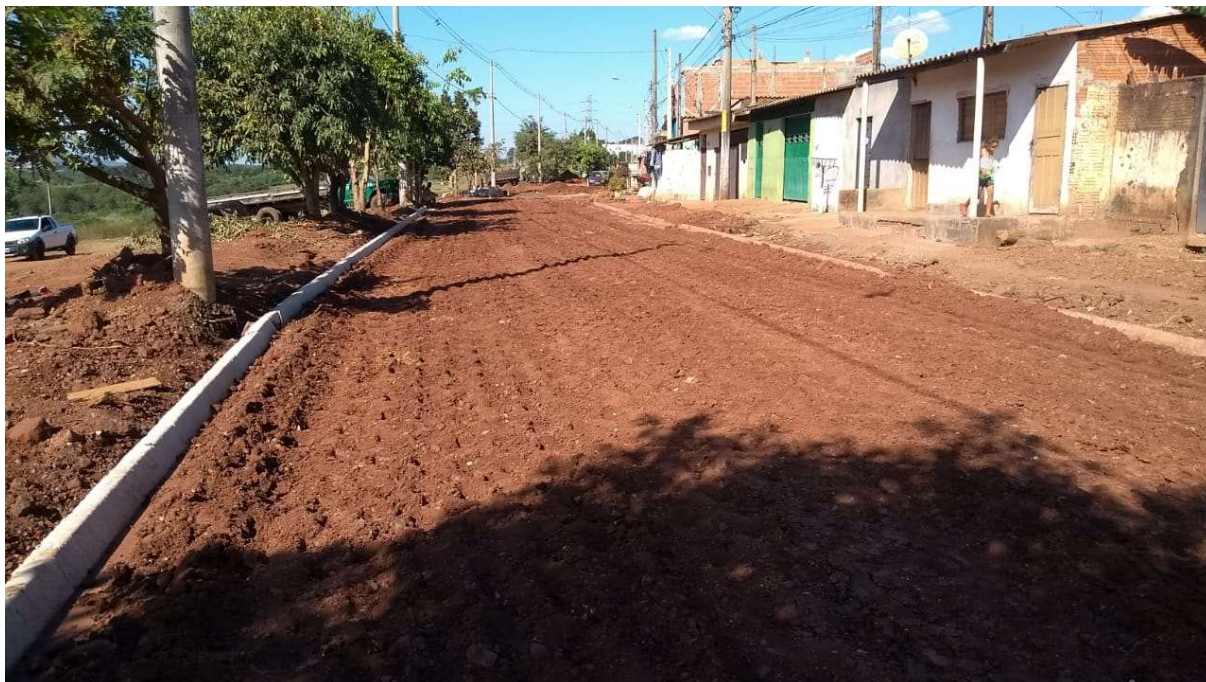
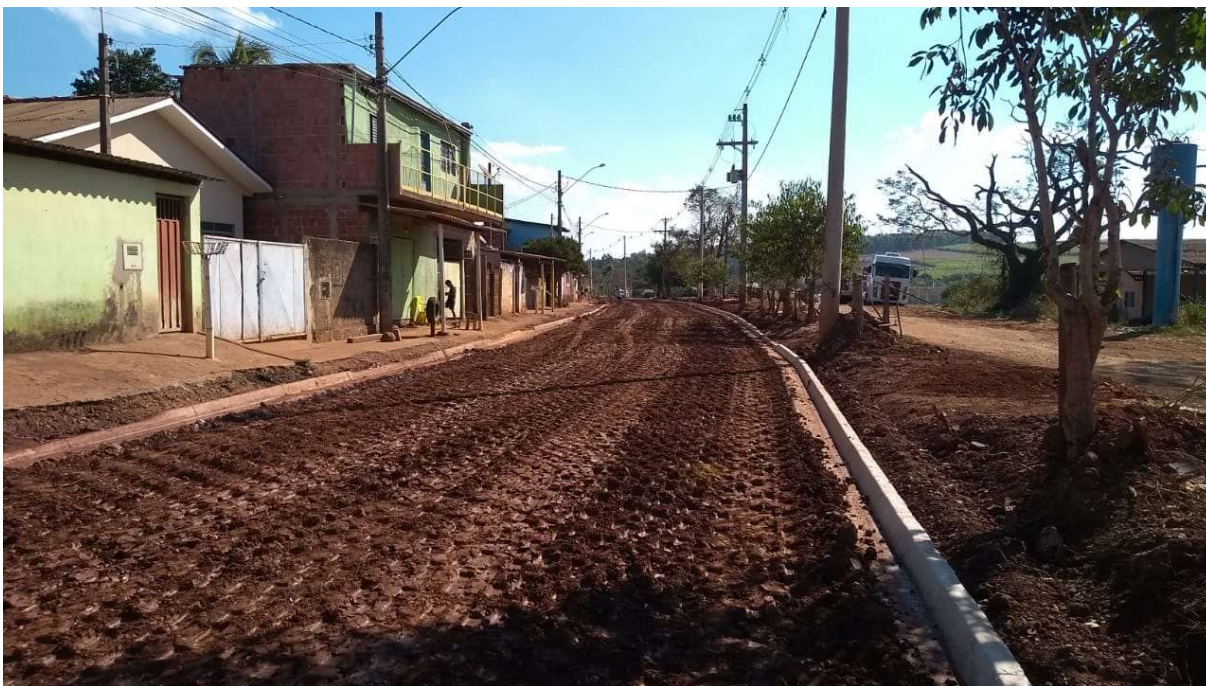
Compactação Executada com Pé de Carneiro

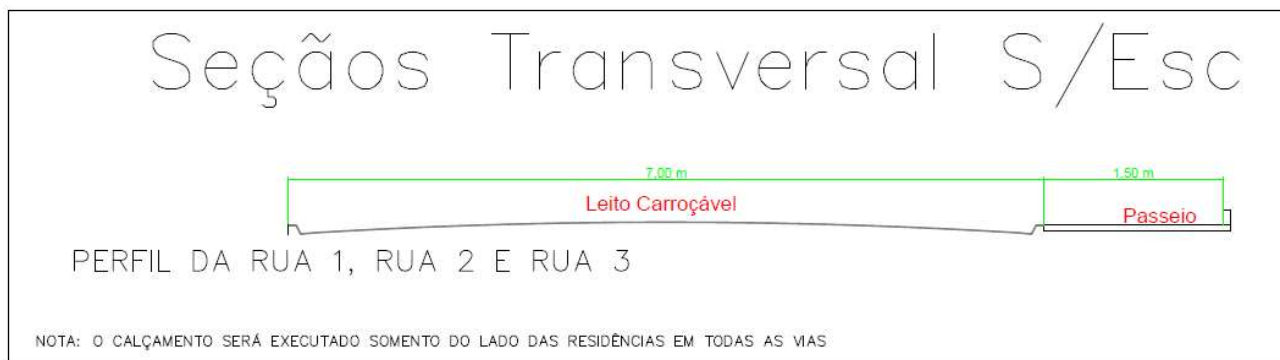
- Em relação ao a leito carroçável conforme explanado no item 1 o mesmo deveria estar conforme abaixo, essa configuração direciona as aguas pluviais para as sarjetas a fim de escoar para as

tubulações executadas, porém, verificou-se uma grande deformação e afundamento quase que na totalidade do mesmo, dessa forma o acúmulo de águas sobre o mesmo tem agravado a situação podendo gerar até mesmo acidentes, ante ao exposto entendo tecnicamente que a contratada deverá reconstruir o mesmo. Ressalto que os serviços da Flex compõem execução do Subleito, Sub Base, Base para pavimentação e a Pavimentação Asfáltica, porém possivelmente houve falha em uma das etapas.

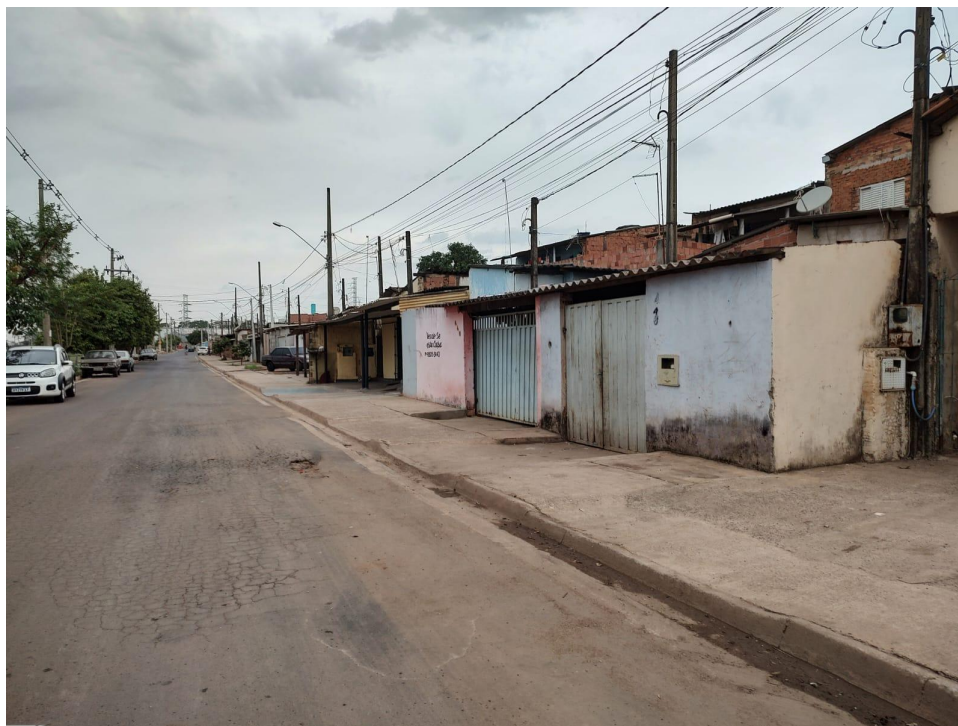
FOTO 1 - AFUNDAMENTO LONGITUDINAL, FISSURAS, TRINCAS E BURACO

- ✓ Para os reparos dos afundamentos, são sugeridas duas técnicas: o recapeamento e a fresagem. A execução deverá ser acompanhada e fiscalizada pela SODU;
- ✓ Execução do corte e remoção da capa asfáltica danificada, execução de reparação base e se for necessário na sub base e recomposição asfáltica. A execução deverá ser acompanhada e fiscalizada pela SODU.

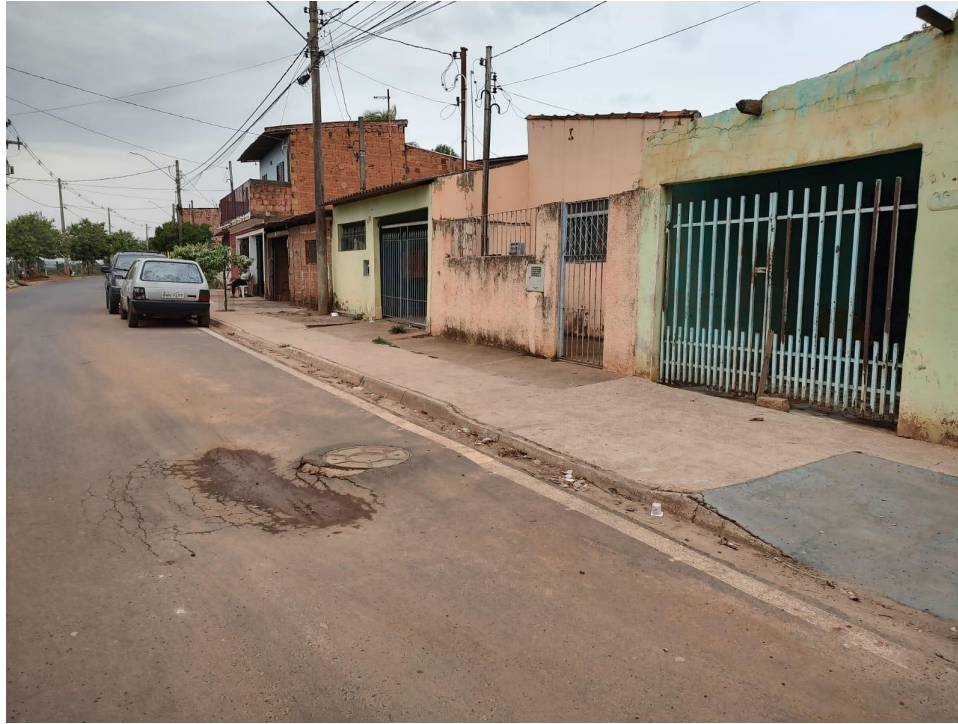
FOTO 2 - AFUNDAMENTO, FISSURAS E TRINCAS

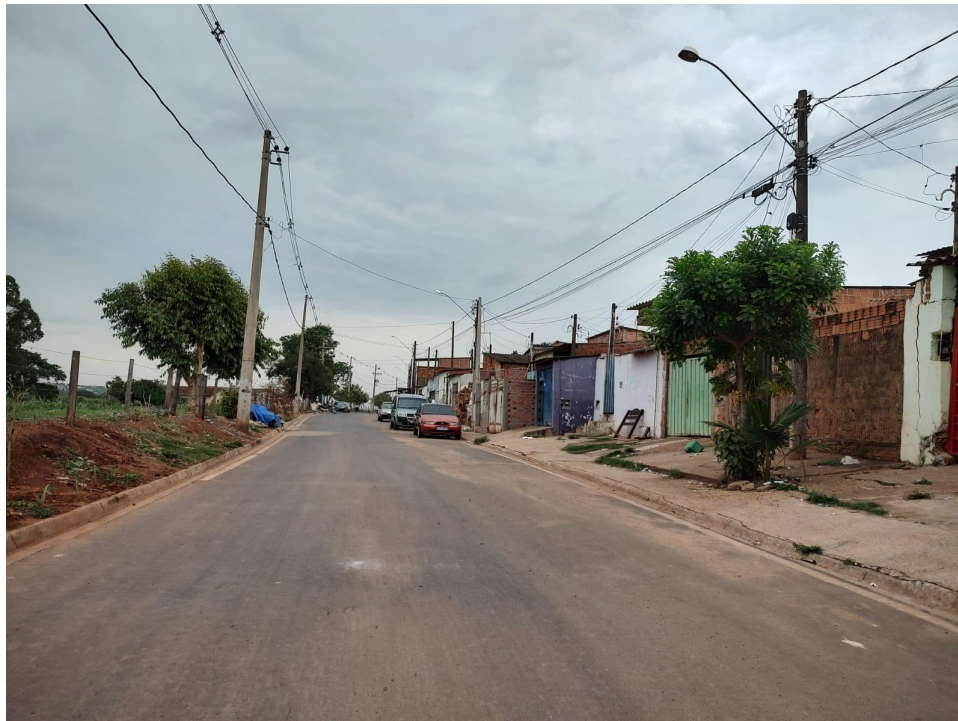
FOTO 3 - AFUNDAMENTO LONGITUDINAL

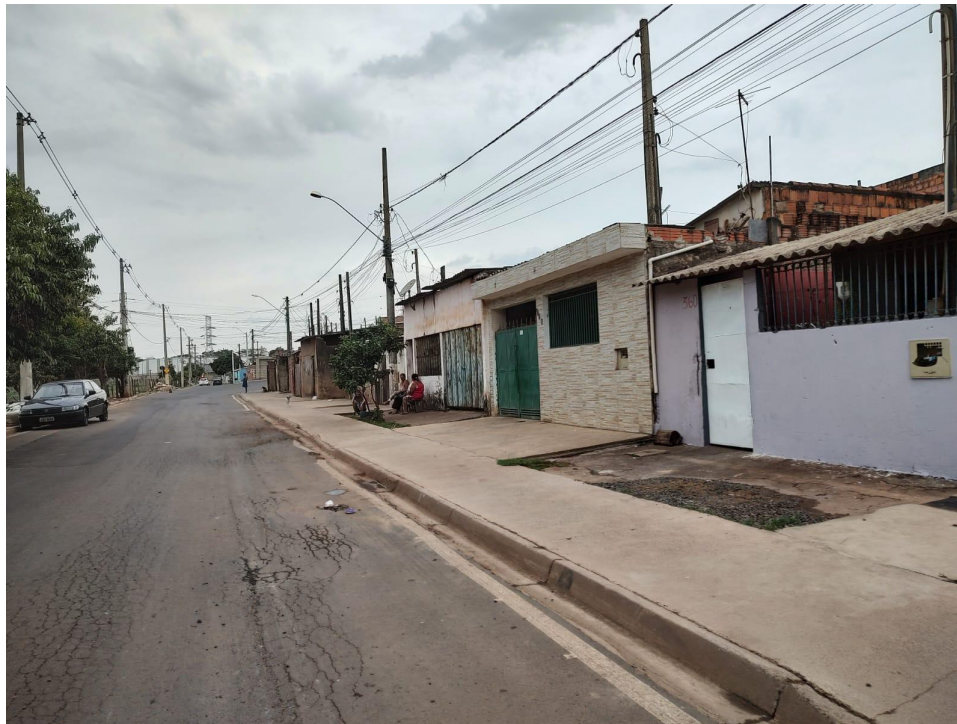
FOTO 4 - AFUNDAMENTO LONGITUDINAL, FISSURAS, TRINCAS E BURACO

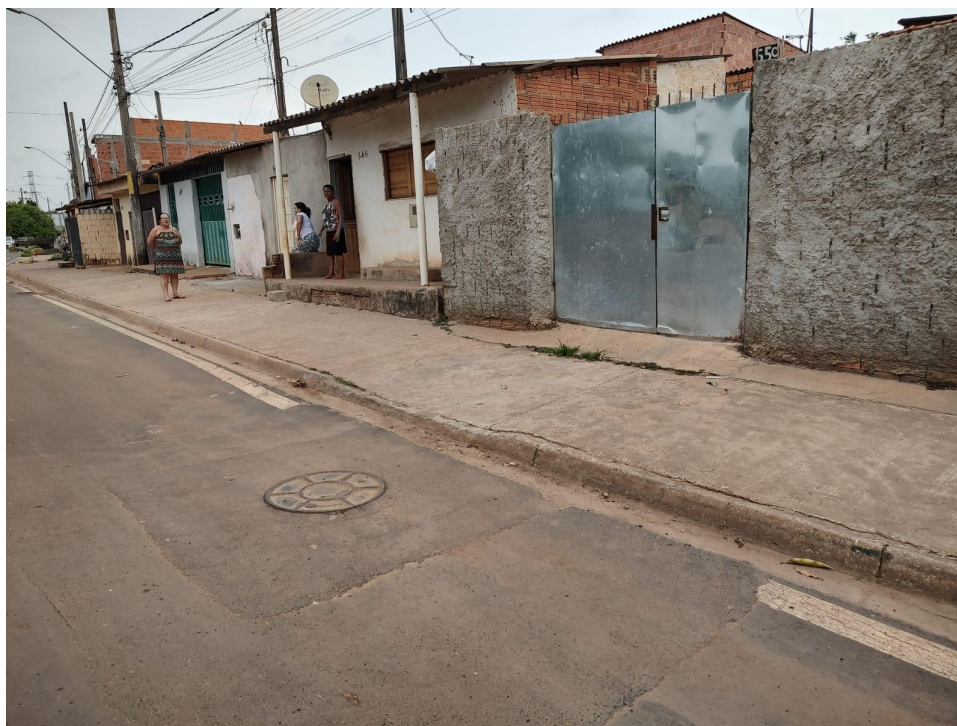
FOTO 5 - AFUNDAMENTO

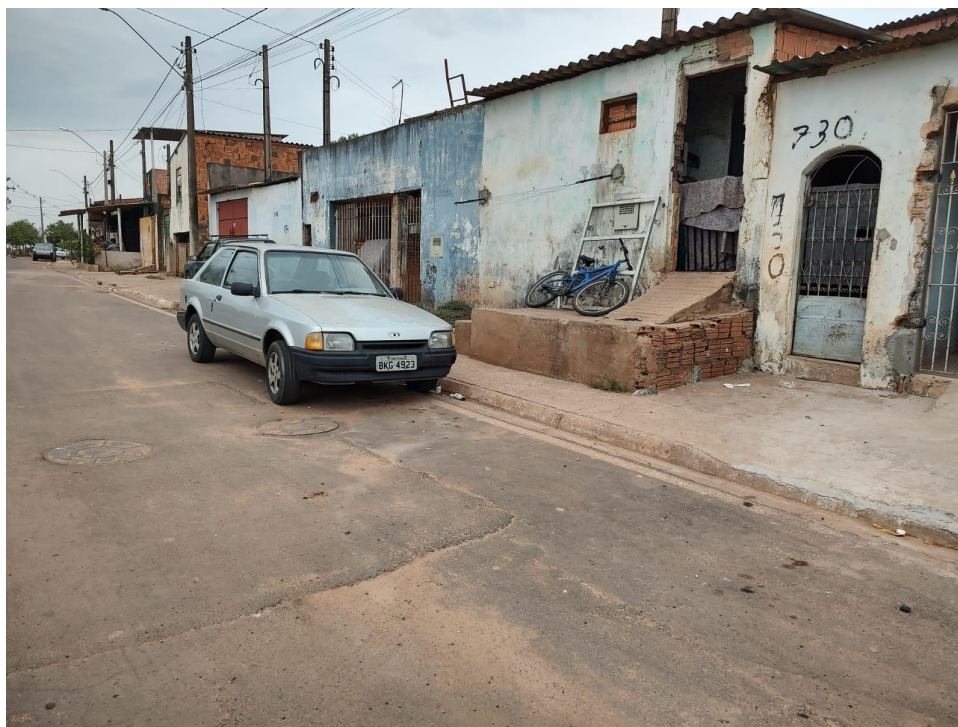
FOTO 6 - AFUNDAMENTO

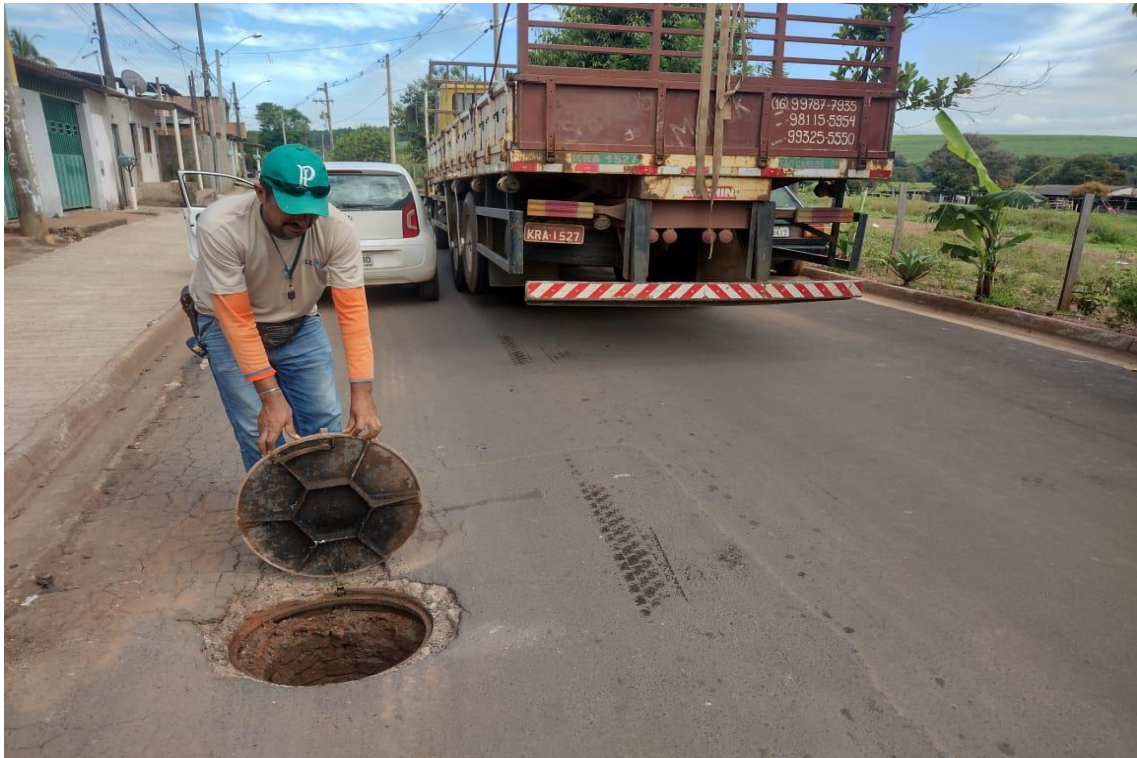
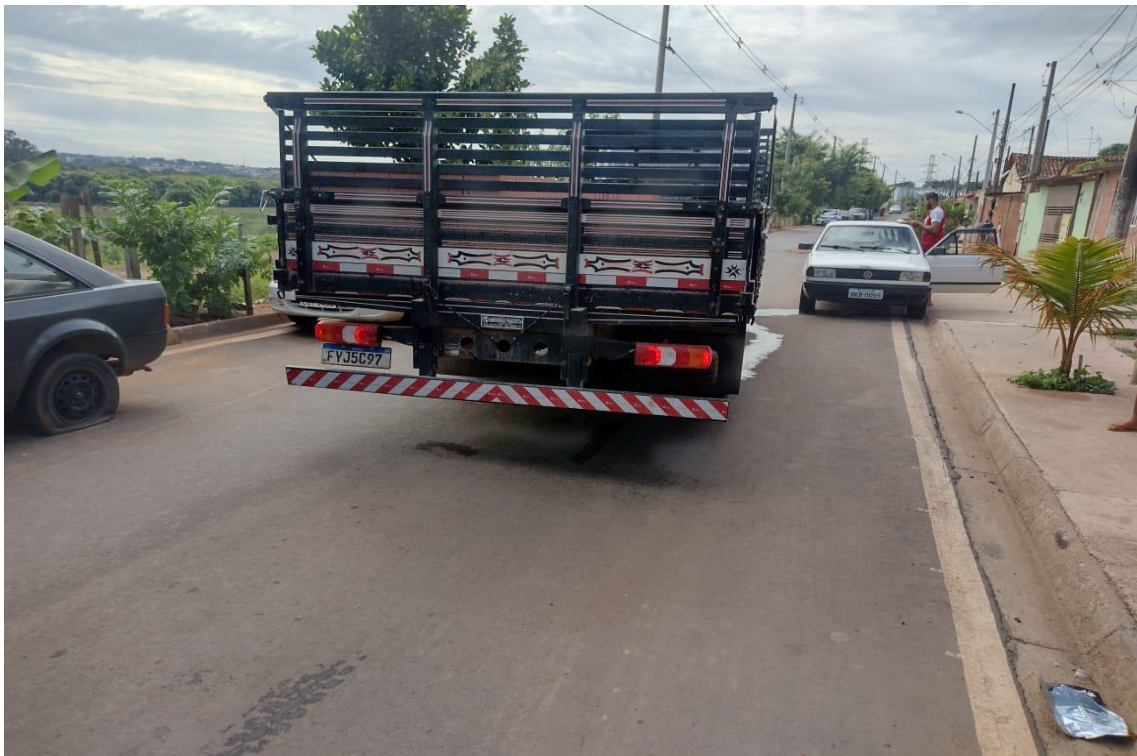
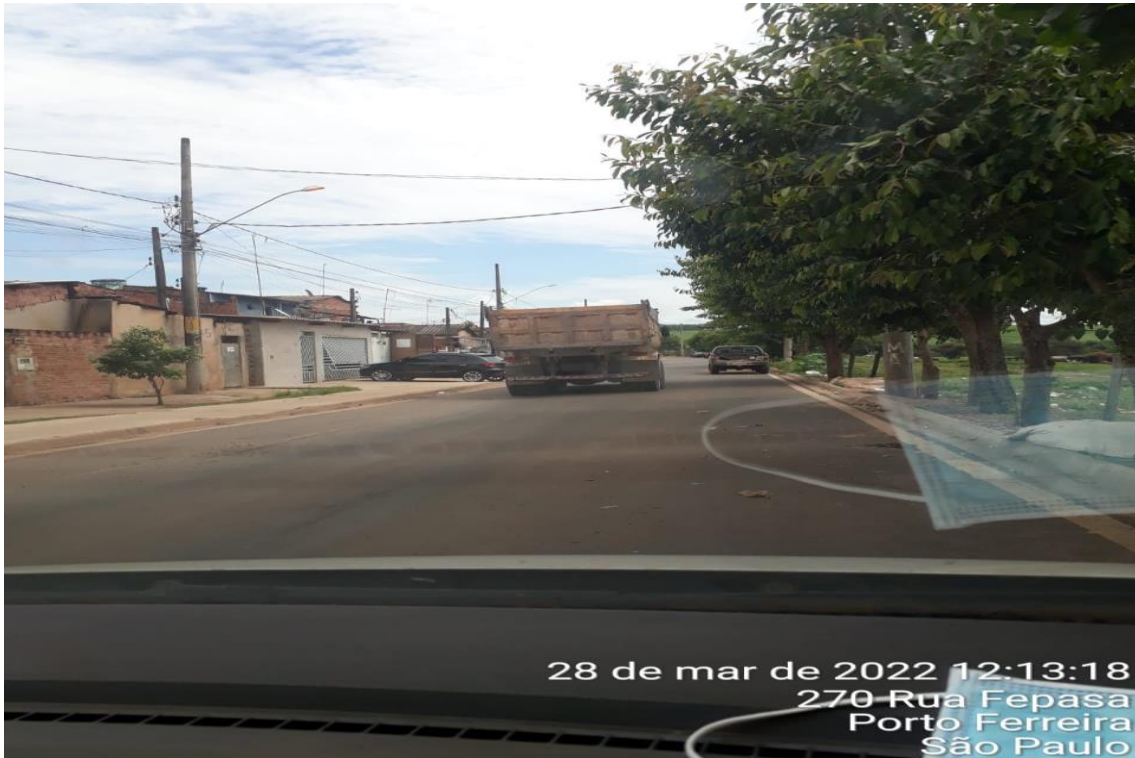
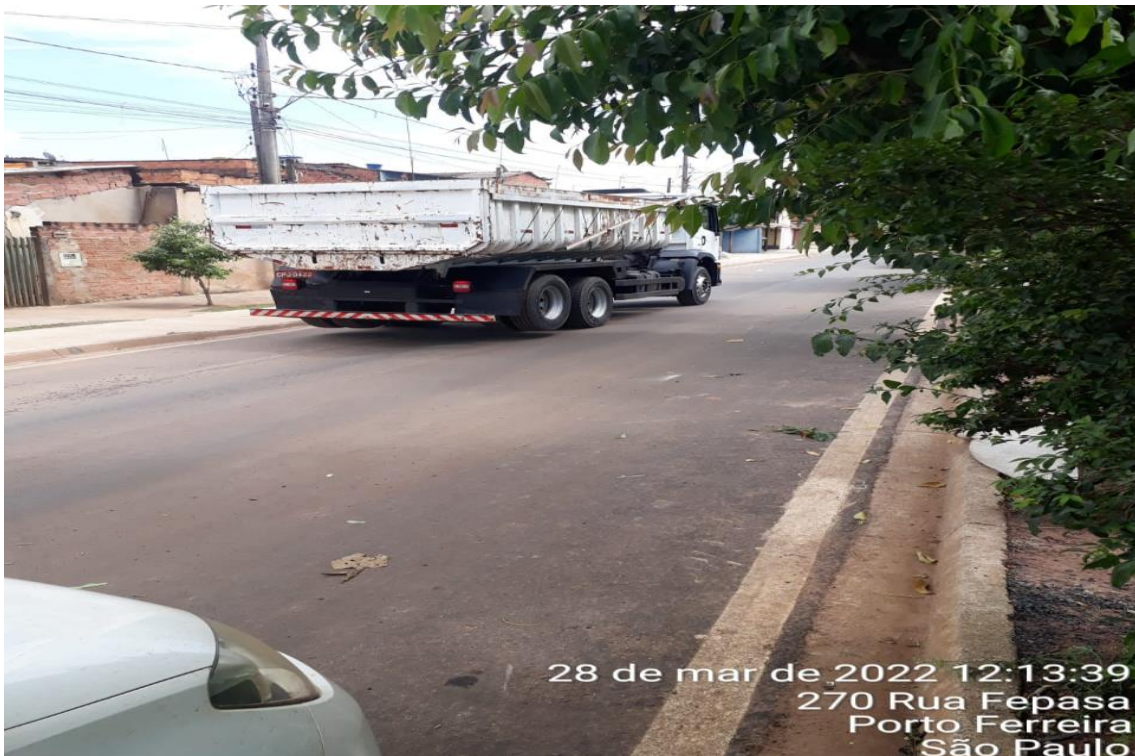
Podemos verificar nas imagens abaixo, que em 2022, 1 (um) ano após entregarmos as obras, caminhões circulam sem nenhum incômodo nas vias que foram projetadas apenas para recebimento de veículos leves.
