**Objeto:** *Execução de Obra e Serviços de Terraplenagem, Guias e Sarjetas, Pavimentação Asfáltica, Sinalização Viária (horizontal e vertical), Calçamento e Acessibilidade denominado ETAPA II em Ruas e Avenidas do Bairro Jardim Anésia, no Município de Porto Ferreira.*

### PARECER TÉCNICO

## RELATÓRIO FOTOGRÁFICO

### Problemas no Pavimento Asfáltico do Jardim Esperança

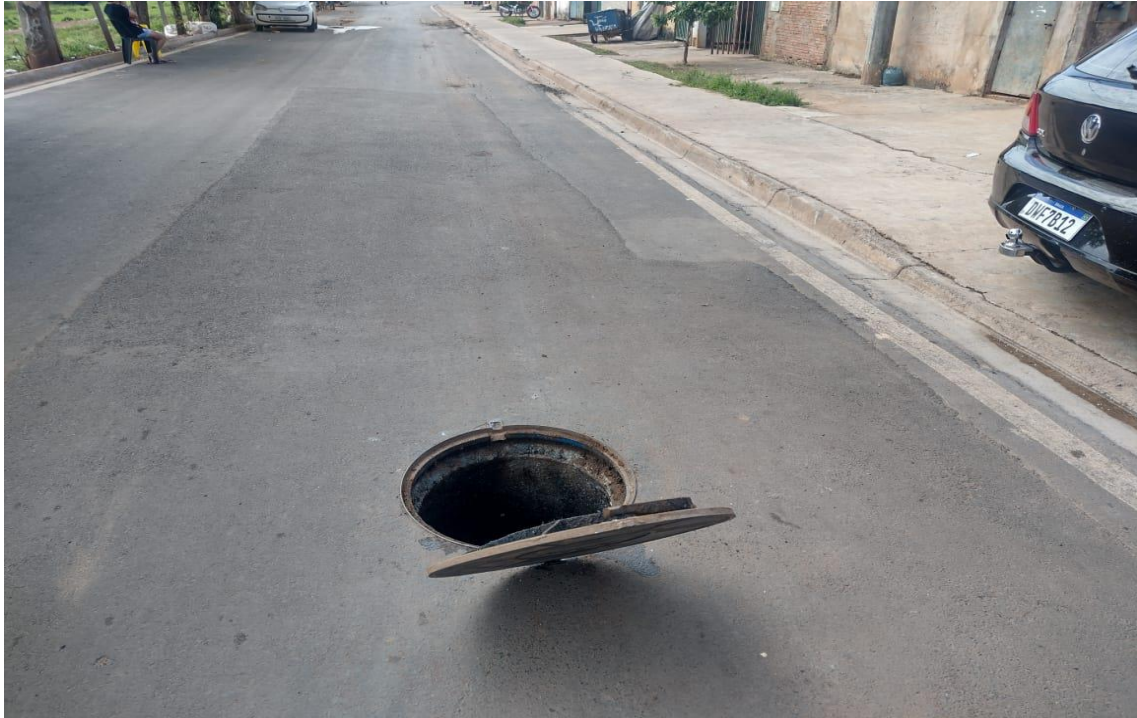
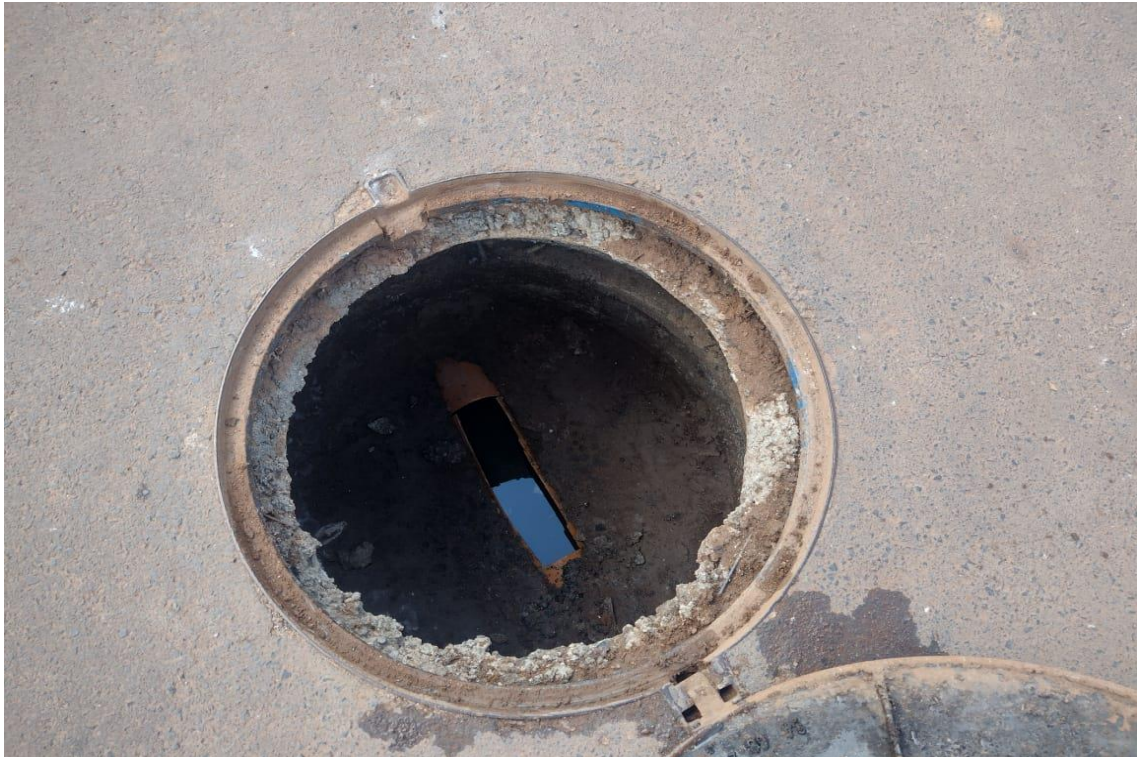
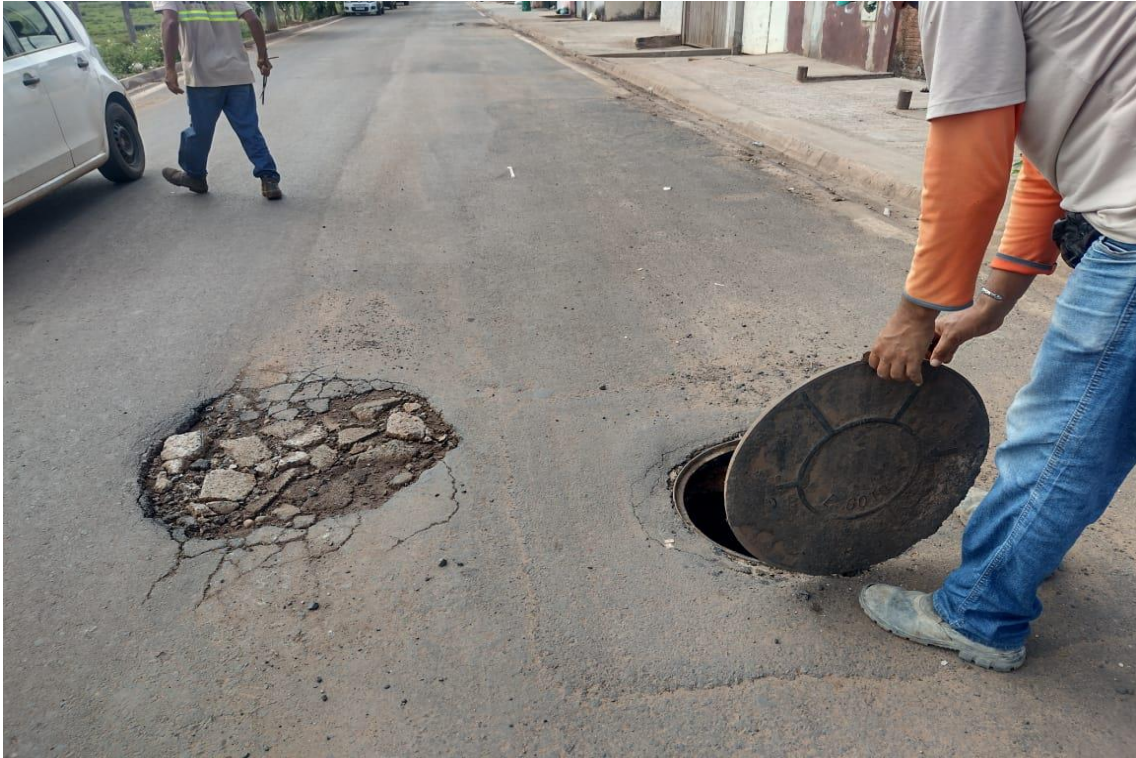
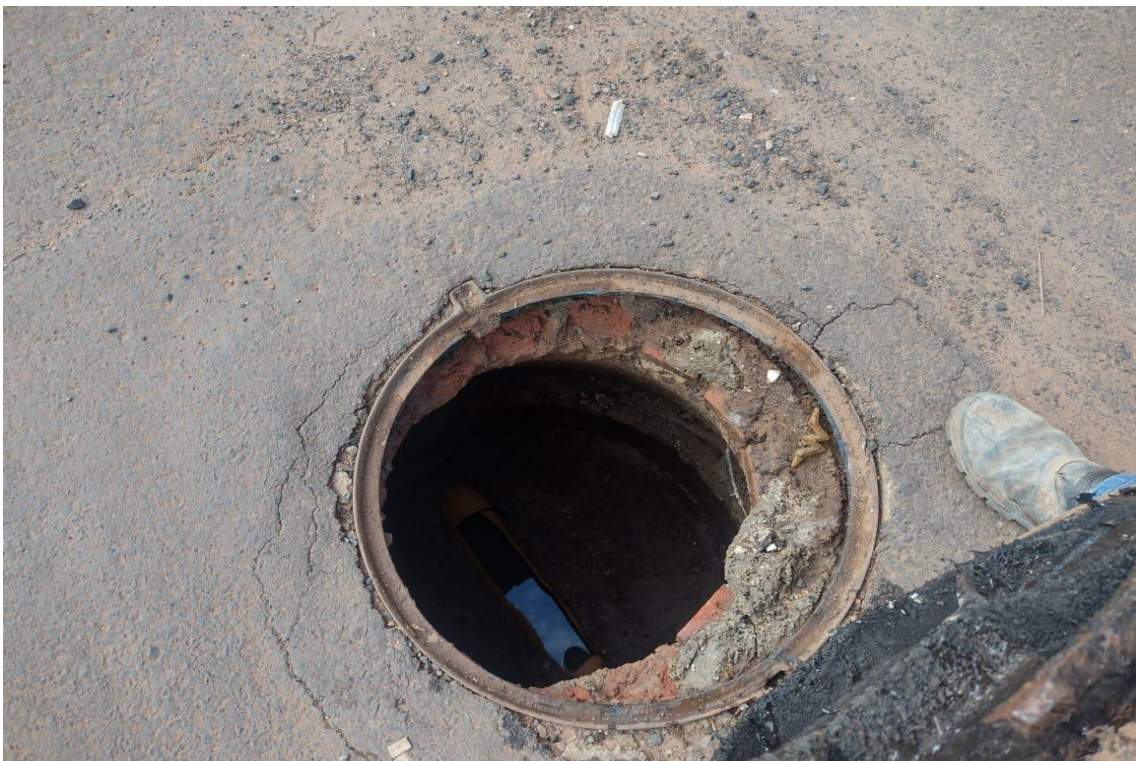
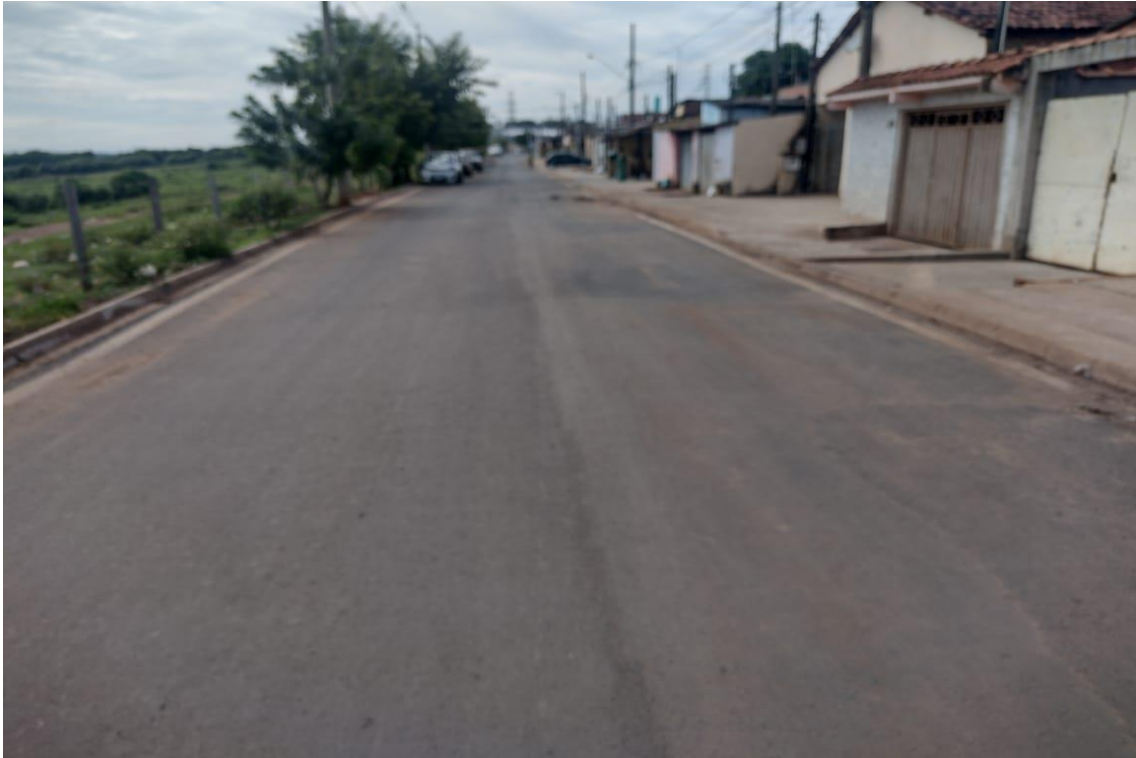
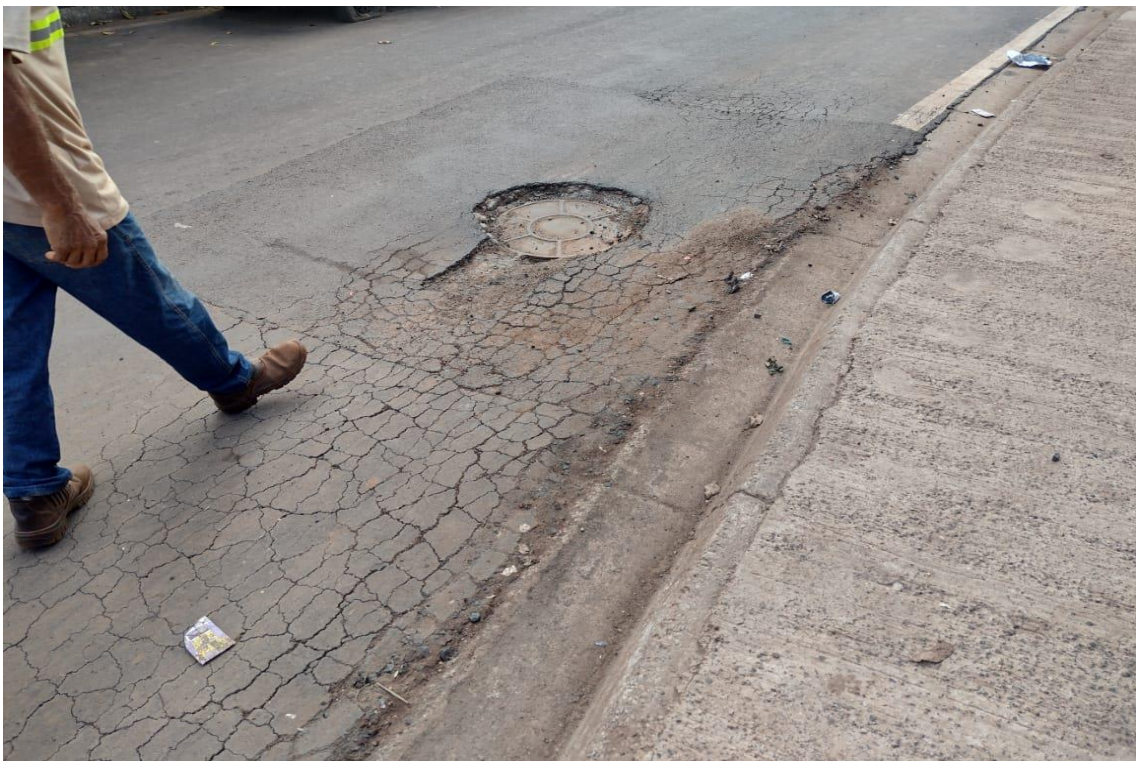
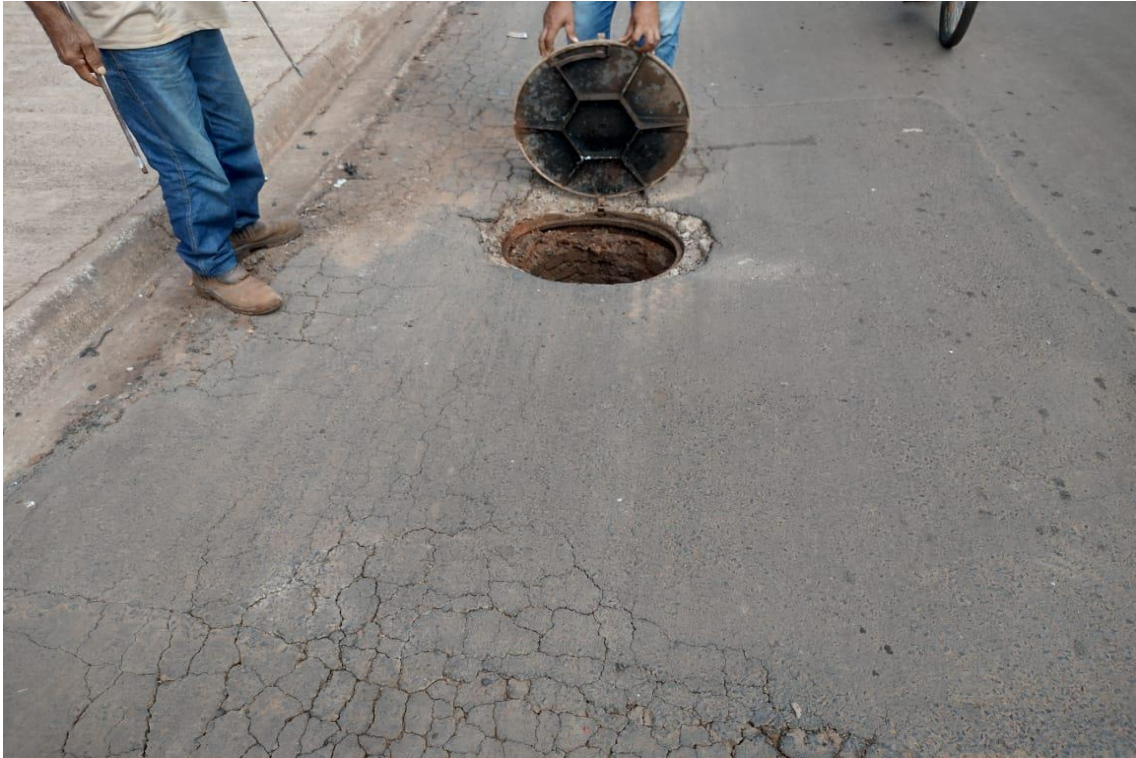
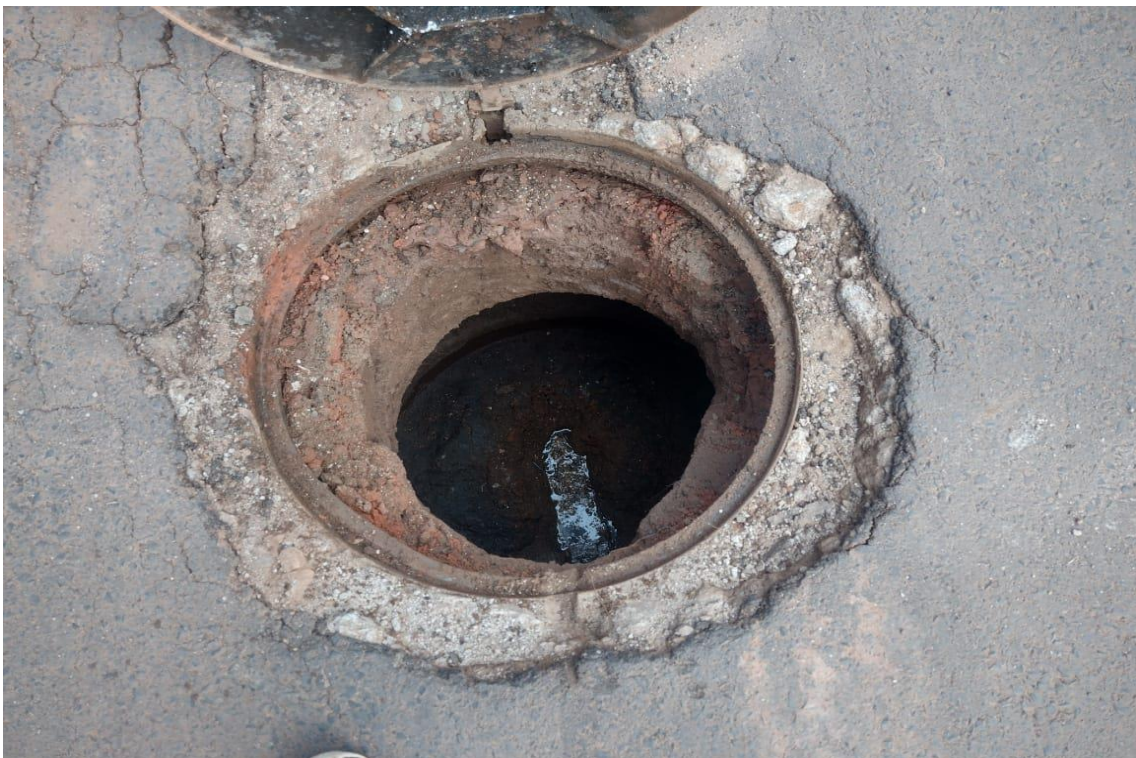
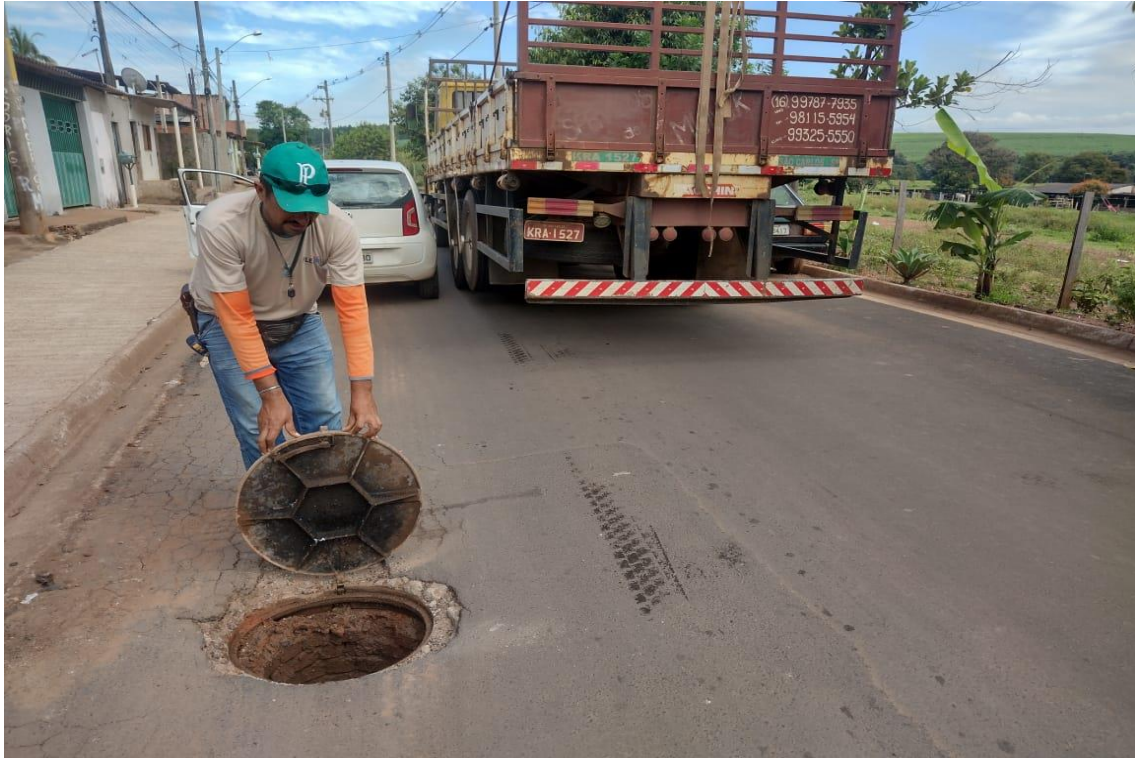
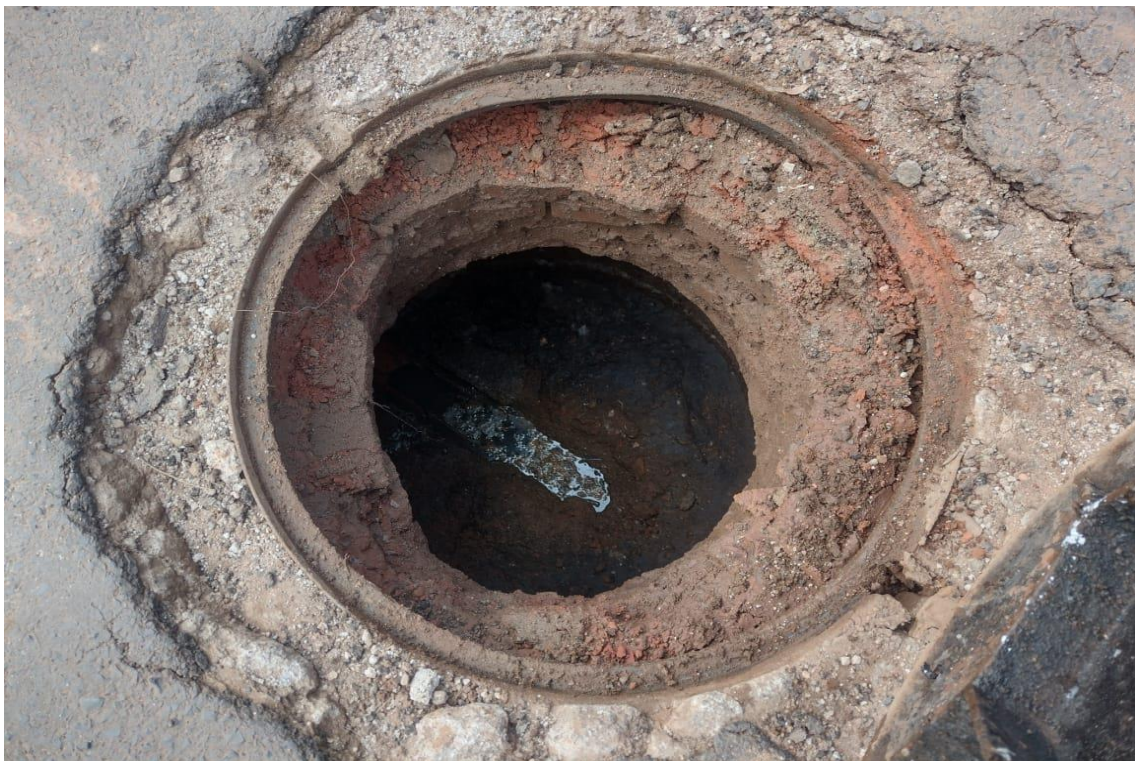
Devido a essa má execução da nova rede de esgoto sanitário faz com que apareça constantemente avarias no pavimento, principalmente no entorno do Poço de Visita da mesma, com as constantes chuvas que tivemos nos últimos meses o solo foi ficando saturado e instável fazendo com que os veículos que transitam nessa via, fazendo com que o pavimento esteja todo danificado, conforme consta no relatório tanto da Prefeitura quanto dessa empresa.

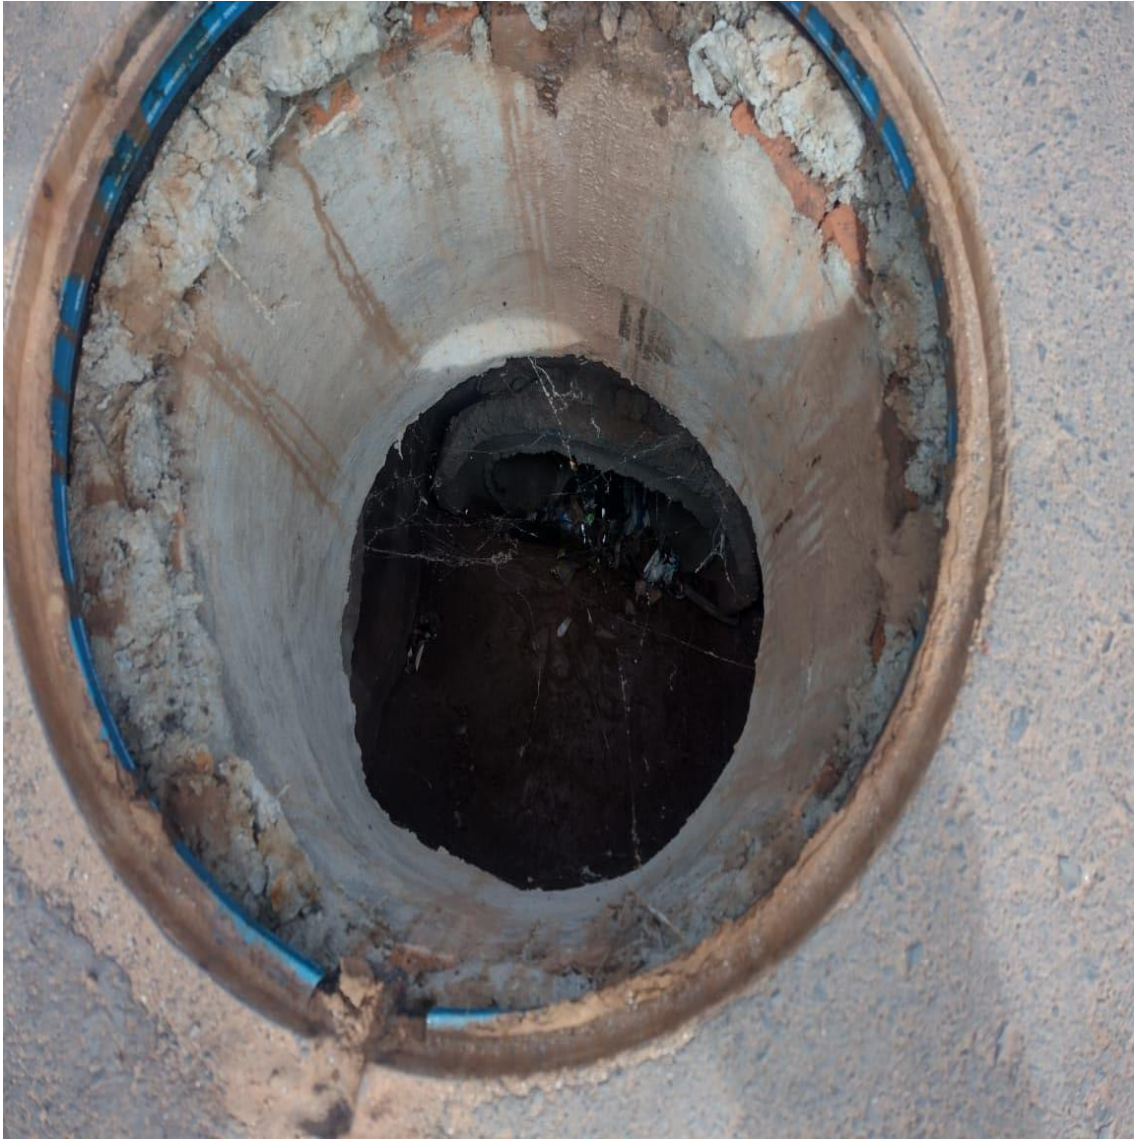
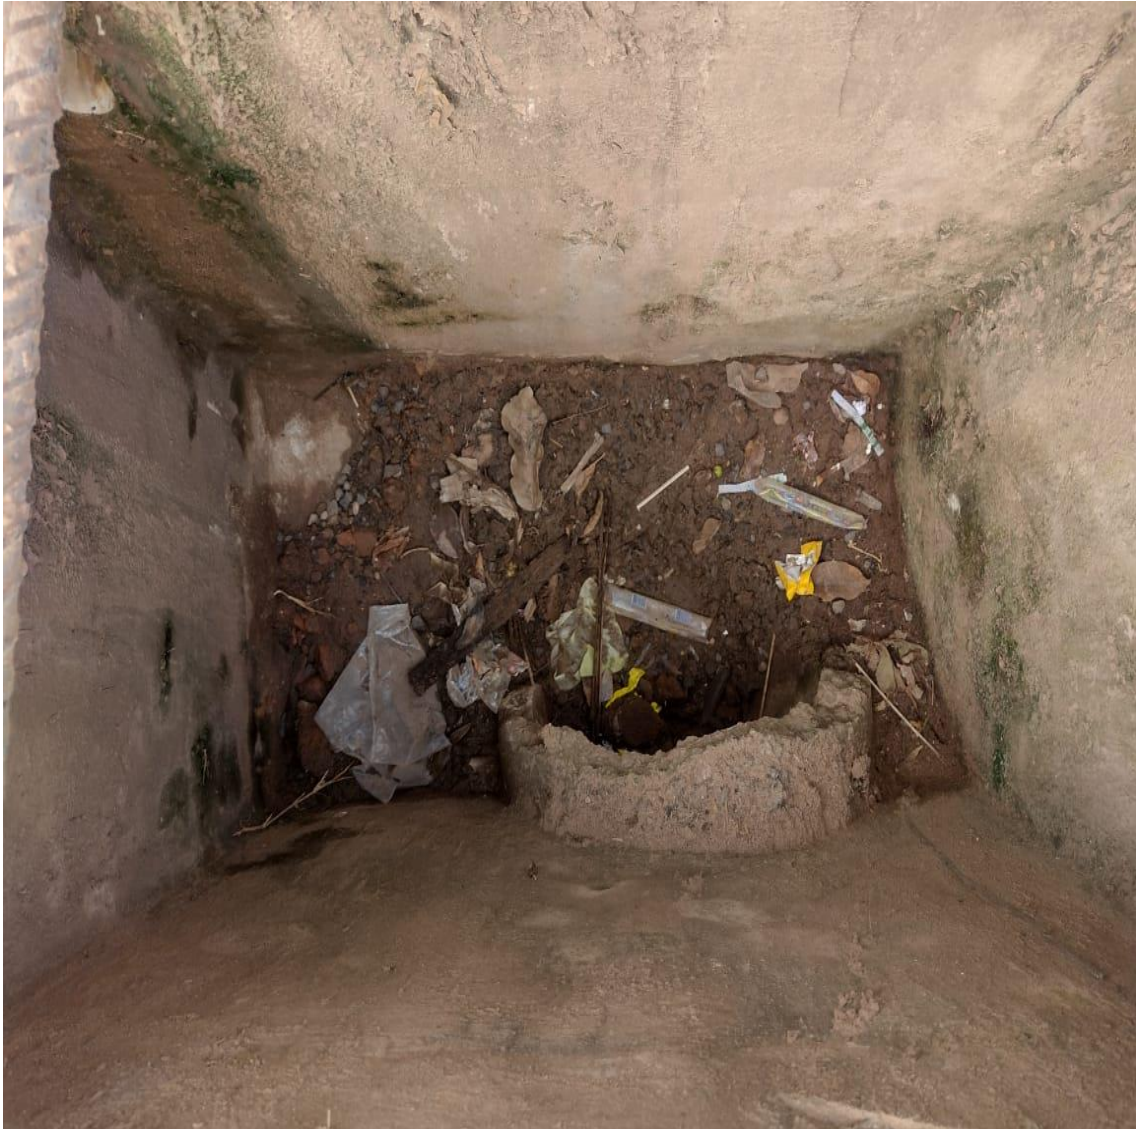
Também há de se ressaltar que, há várias galerias de águas pluviais entupidas devido a sujeira que o bairro produz sem a destinação adequada, fazendo com que esses resíduos sejam conduzidos para as bocas de lobo, e como consequência comprometendo toda a galeria de drenagem que essa empresa executou conforme imagens expostas abaixo:

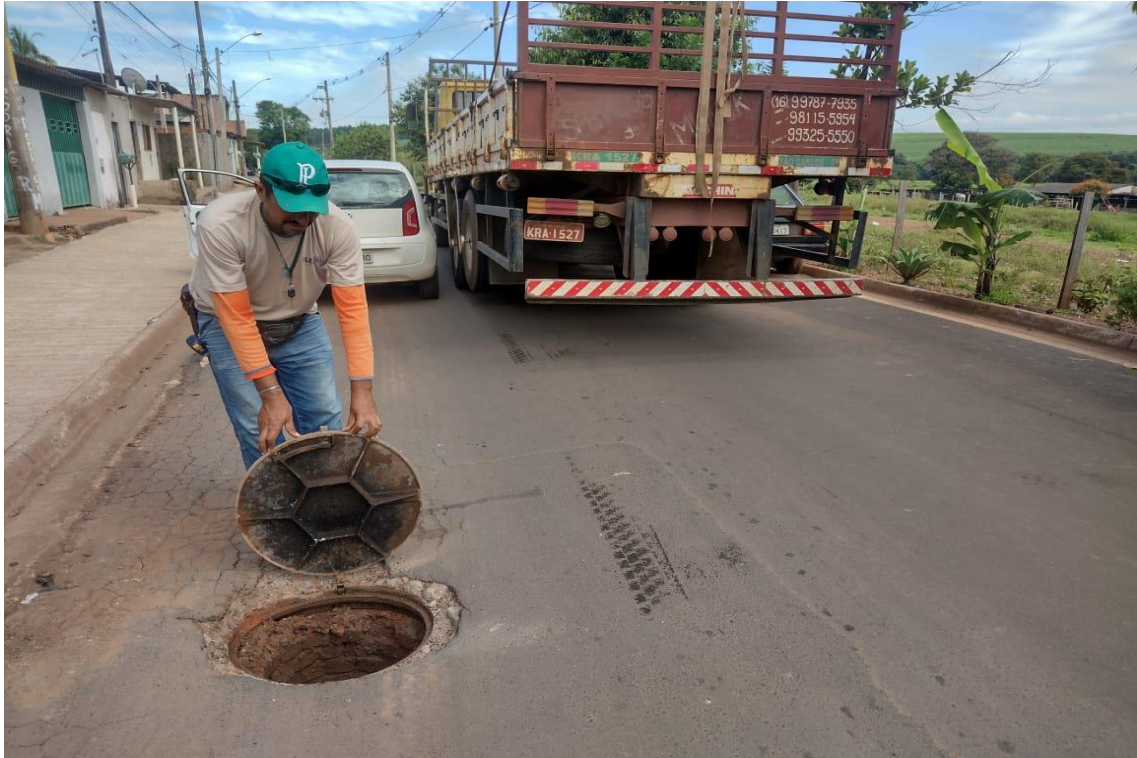
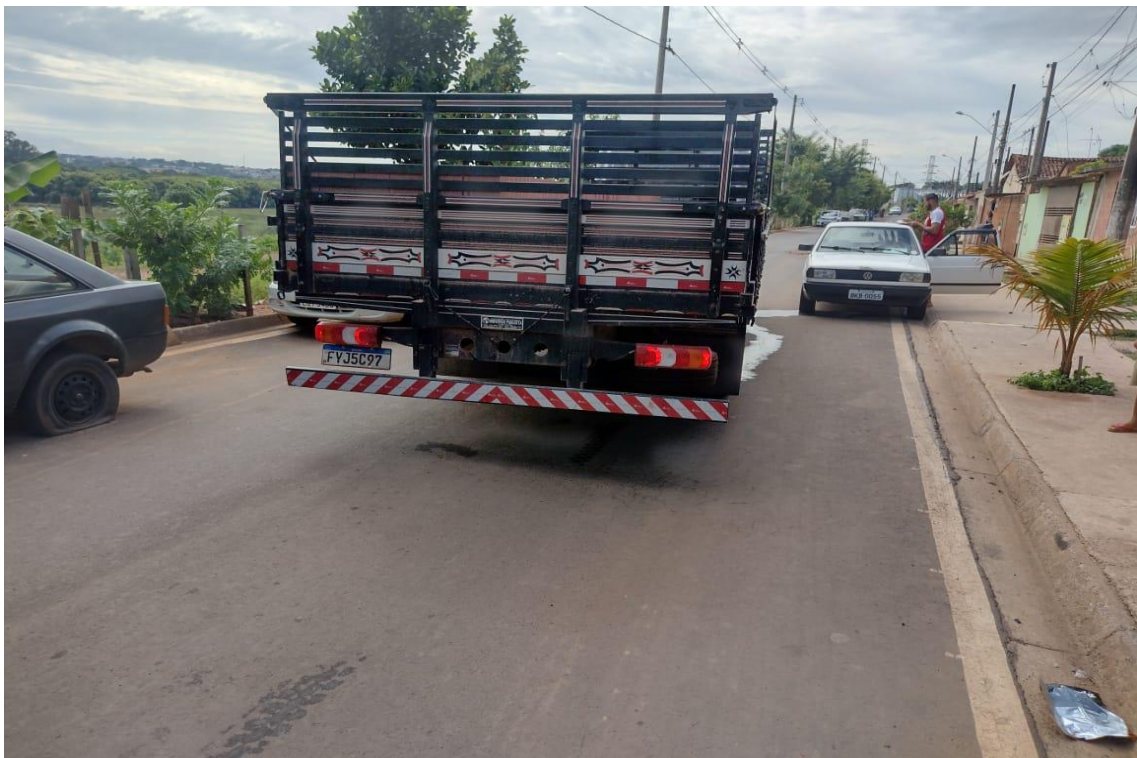
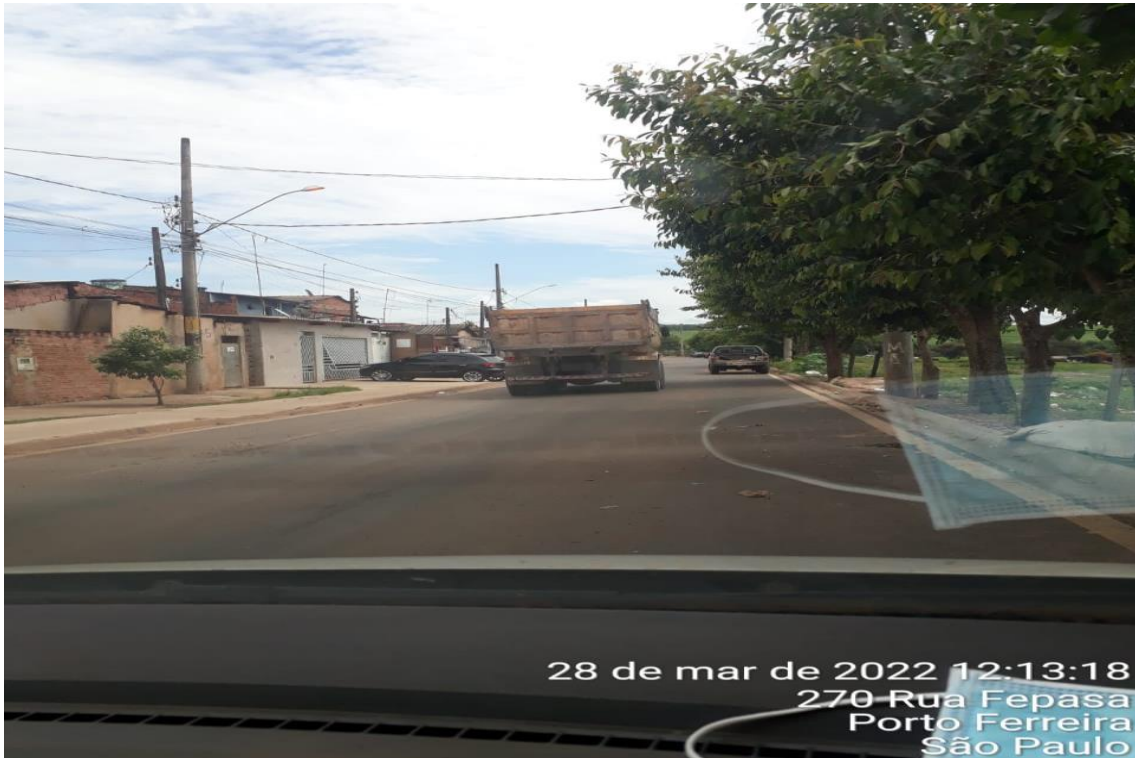
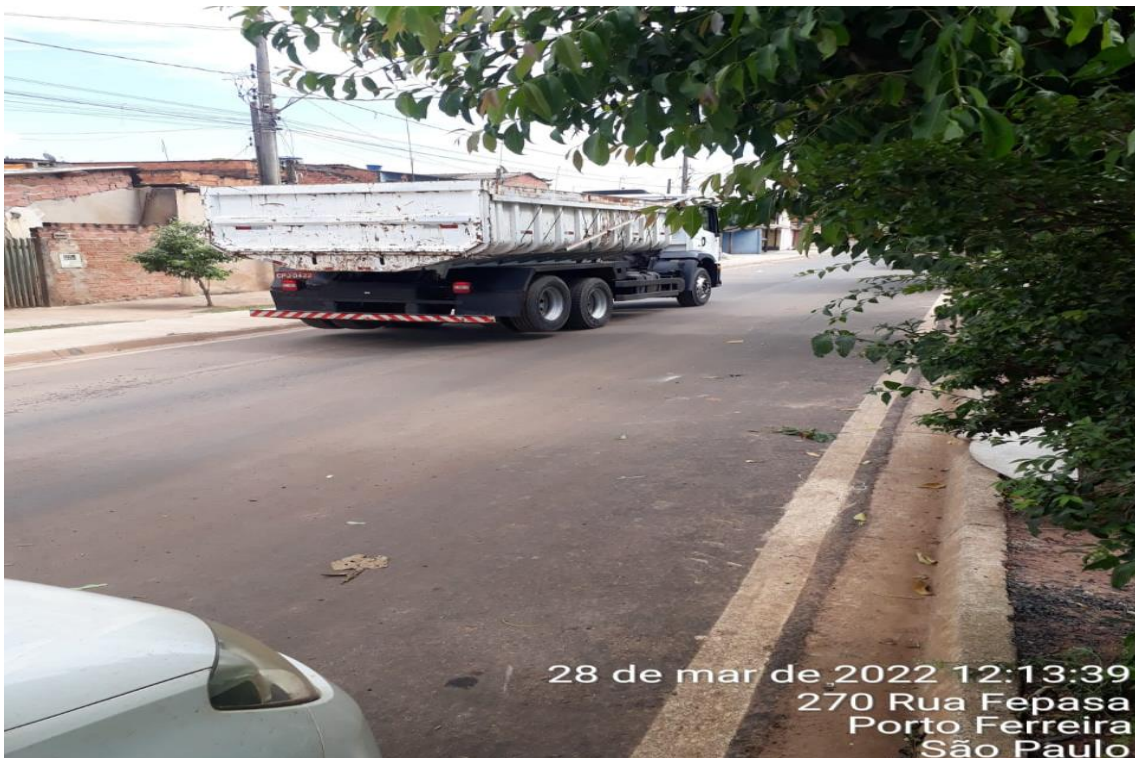
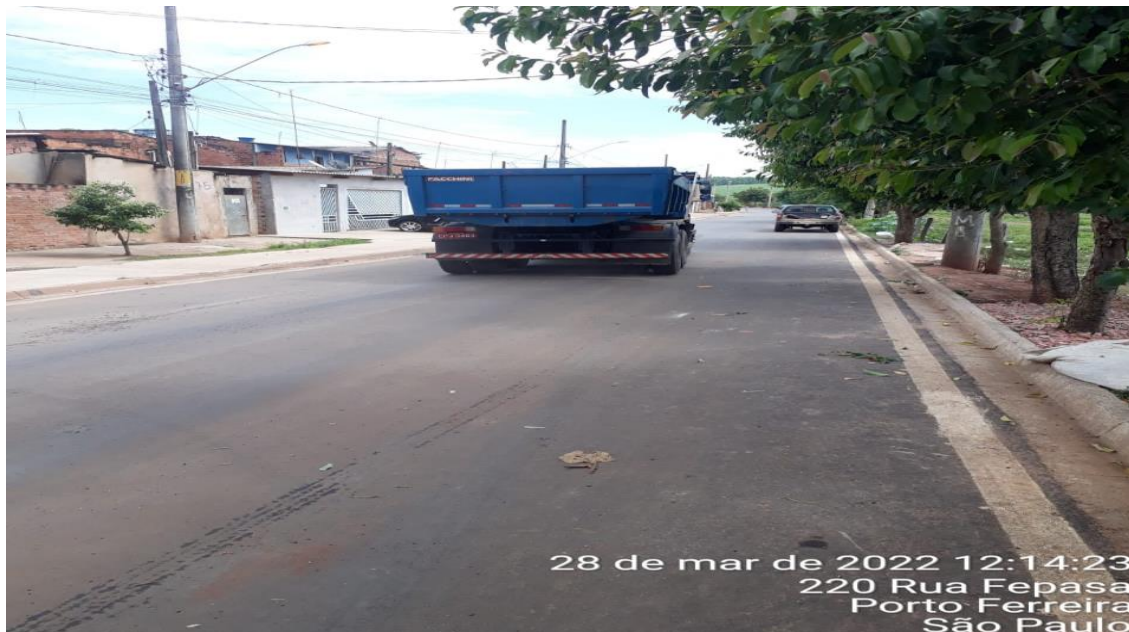
Outro ponto levantado in loco e que está comprometendo diretamente o pavimento asfáltico é que, o local está circulando veículos de carga pesada conforme imagens expostas abaixo, sendo que, o dimensionamento do pavimento não foi projetado para recebimento desses tipos de veículos, ou seja, em curto prazo teremos comprometimento nas camadas do pavimento executado por essa empresa excluindo a mesma de qualquer responsabilidade futura:

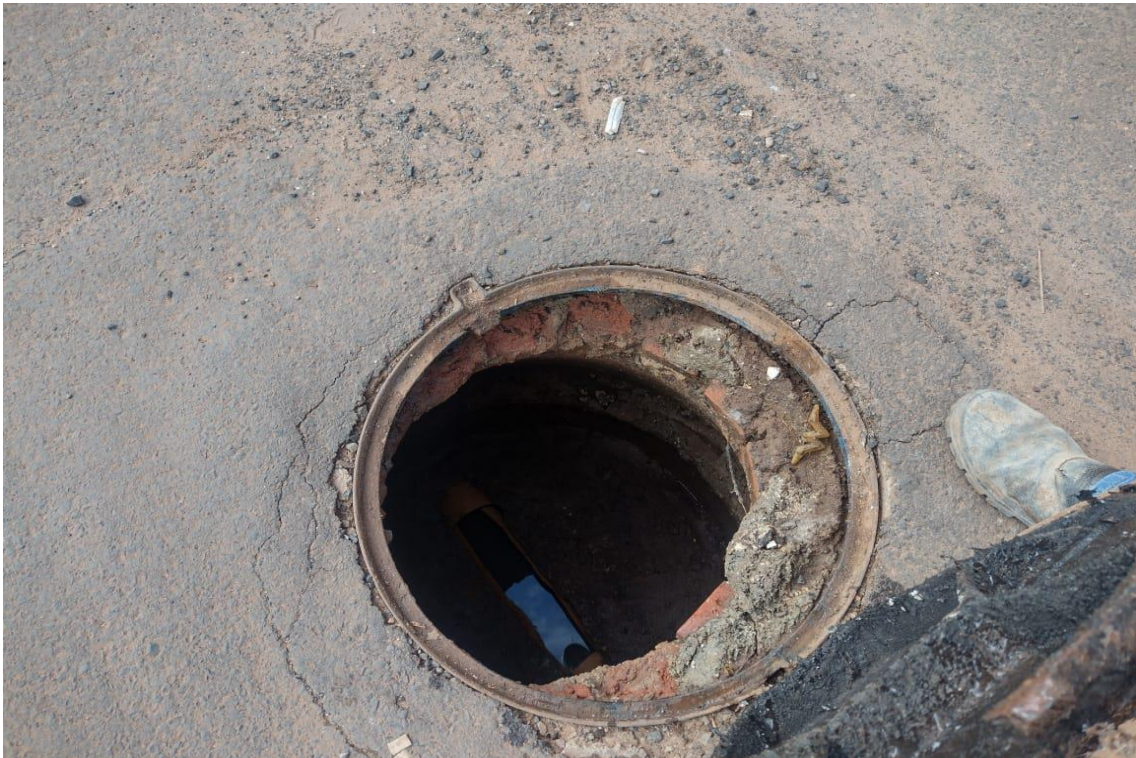
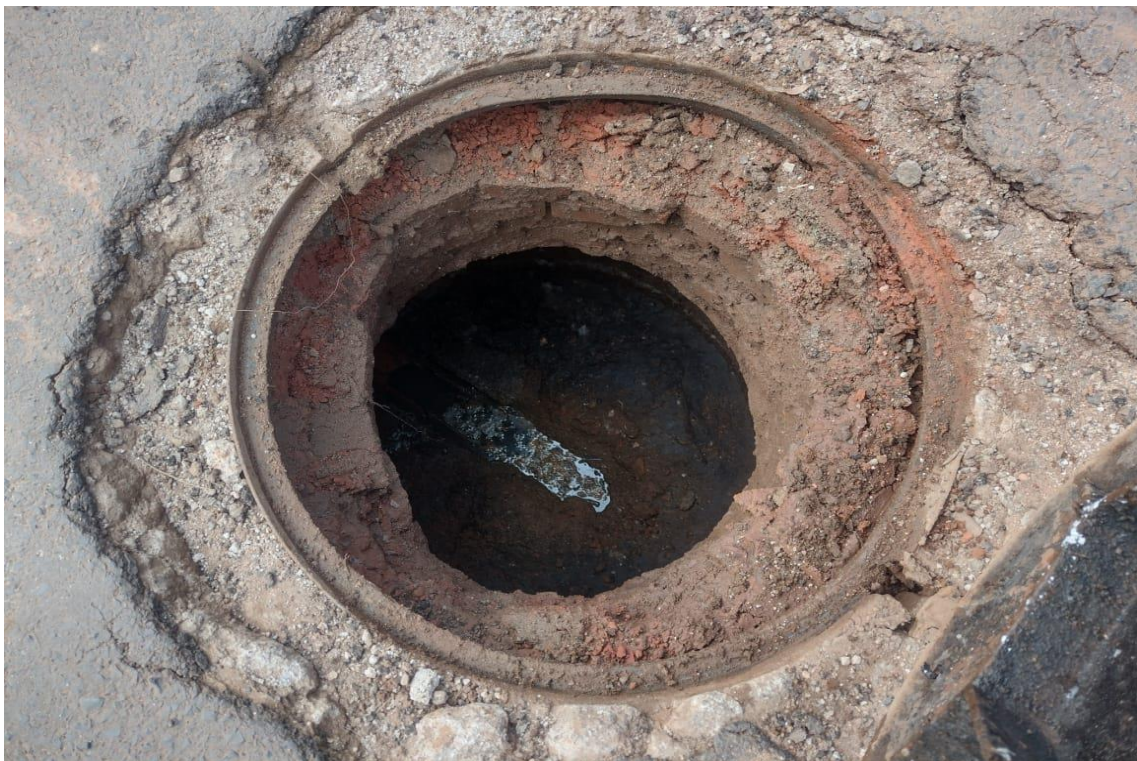
Devido a essa má execução da nova rede de esgoto sanitário faz com que apareça constantemente avarias no pavimento, principalmente no entorno do Poço de Visita da mesma, com as constantes chuvas que tivemos nos últimos meses o solo foi ficando saturado e instável fazendo com que os veículos que transitam nessa via, fazendo com que o pavimento esteja todo danificado, conforme consta no relatório tanto da Prefeitura quanto dessa empresa.

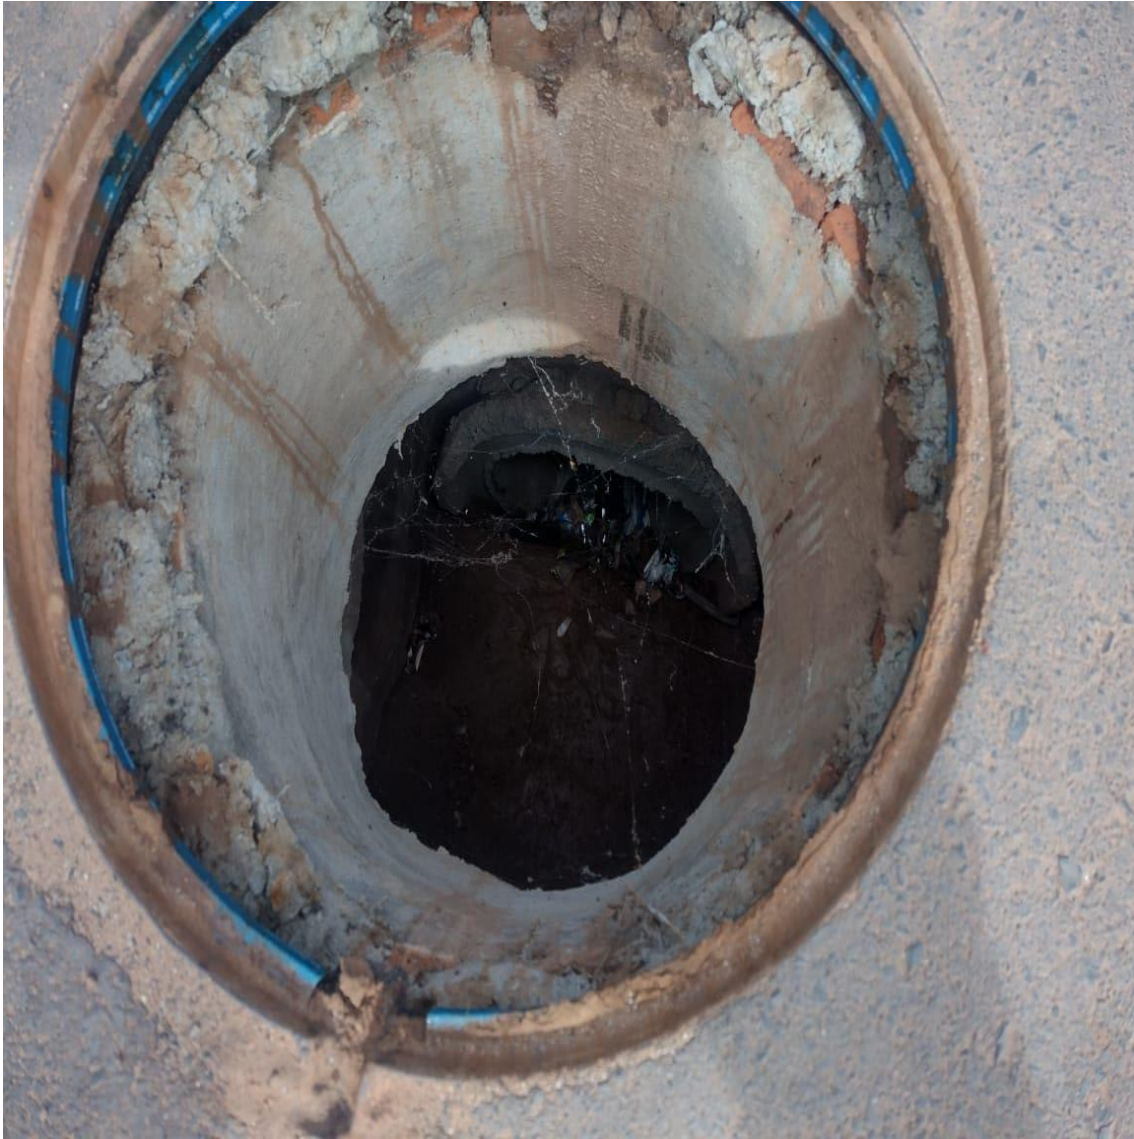
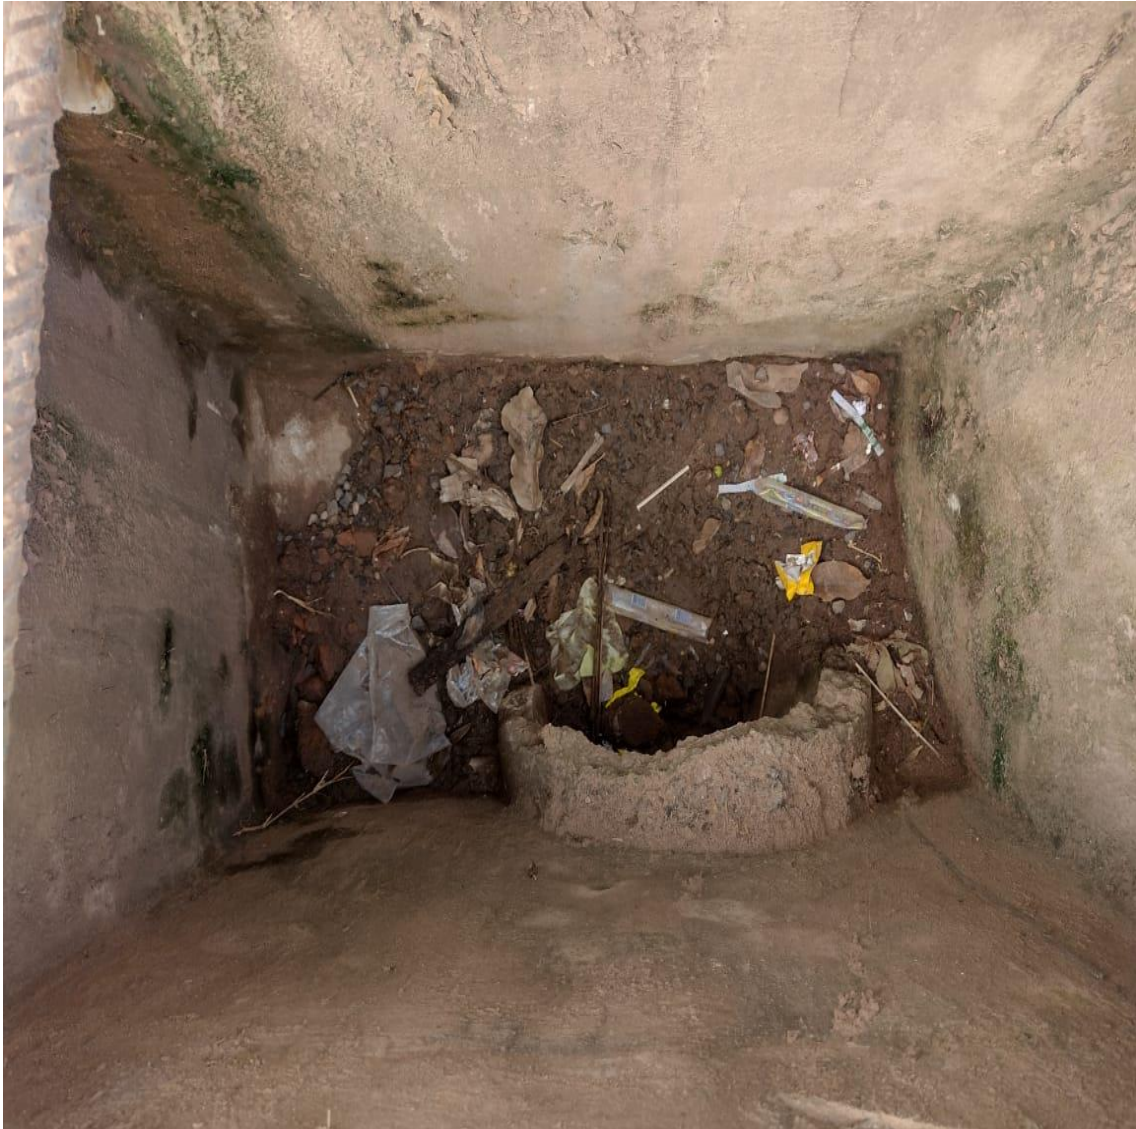
Também há de se ressaltar que, há várias galerias de águas pluviais entupidas devido a sujeira que o bairro produz sem a destinação adequada, fazendo com que esses resíduos sejam conduzidos para as bocas de lobo, e como consequência comprometendo toda a galeria de drenagem que essa empresa executou conforme imagens expostas abaixo:
