**Objeto:** *Execução de Obra e Serviços de Terraplenagem, Guias e Sarjetas, Pavimentação Asfáltica, Sinalização Viária (horizontal e vertical), Calçamento e Acessibilidade denominado ETAPA II em Ruas e Avenidas do Bairro Jardim Anésia, no Município de Porto Ferreira.*

### PARECER TÉCNICO

## RELATÓRIO FOTOGRÁFICO

### Problemas no Pavimento Asfáltico do Jardim Esperança

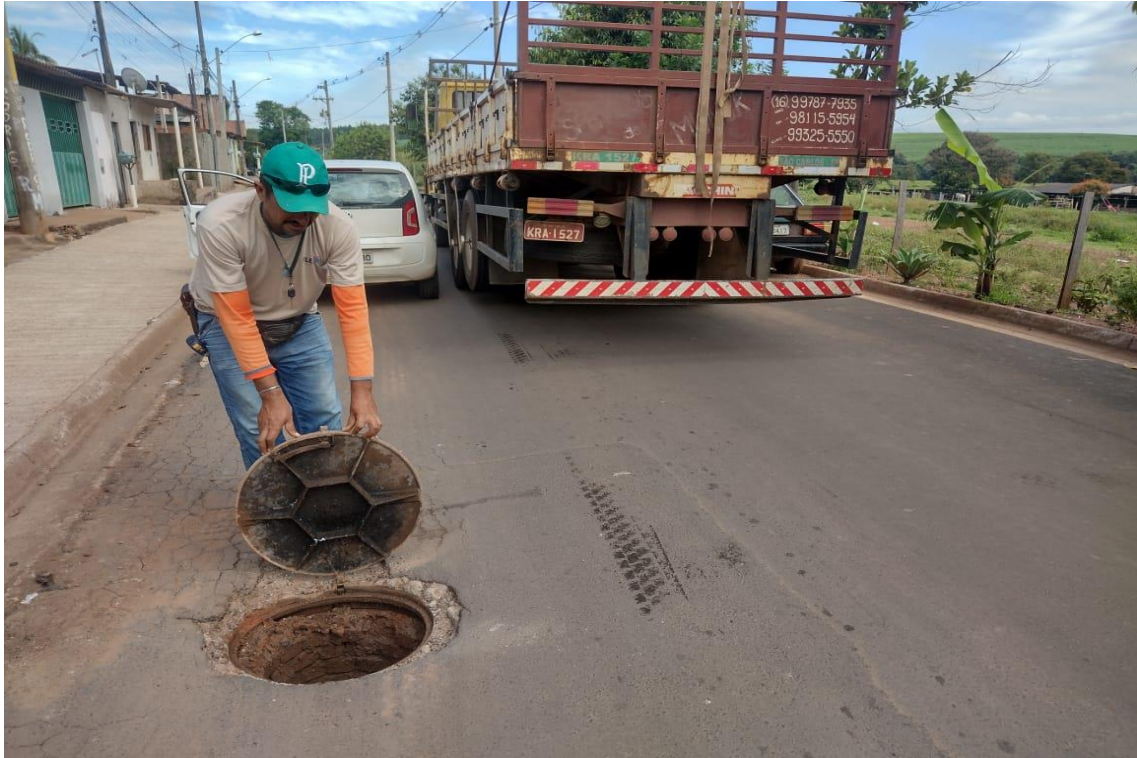
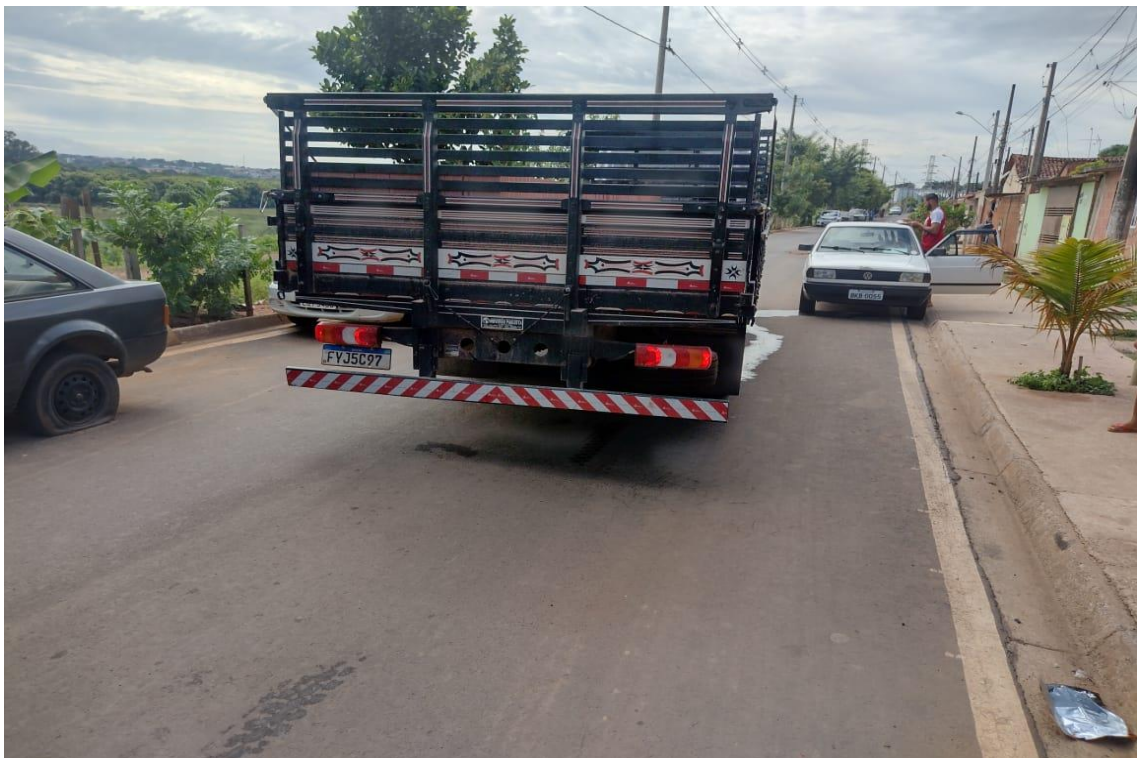
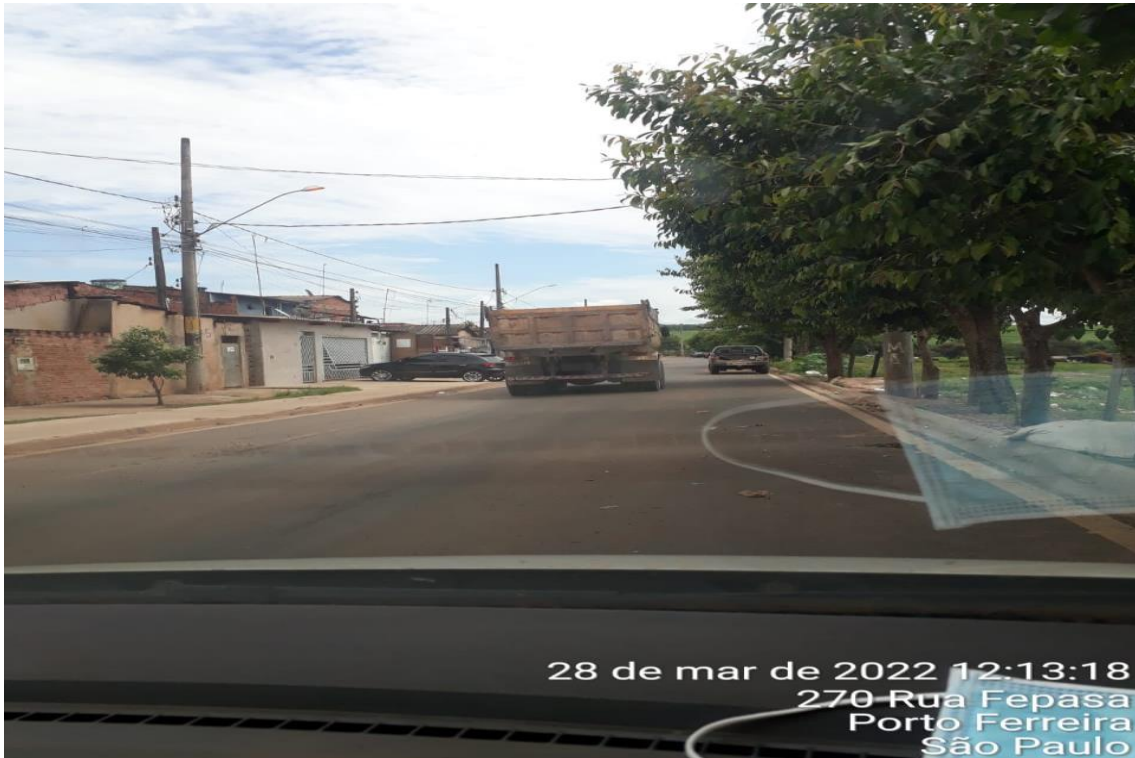
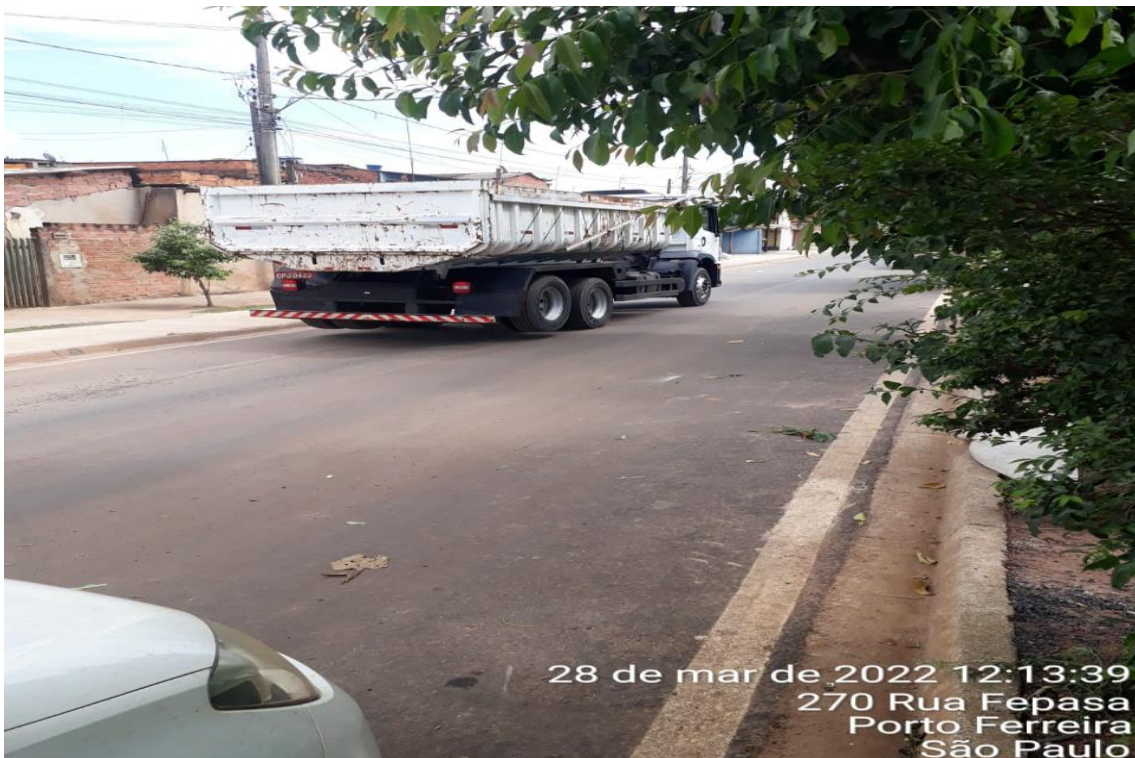
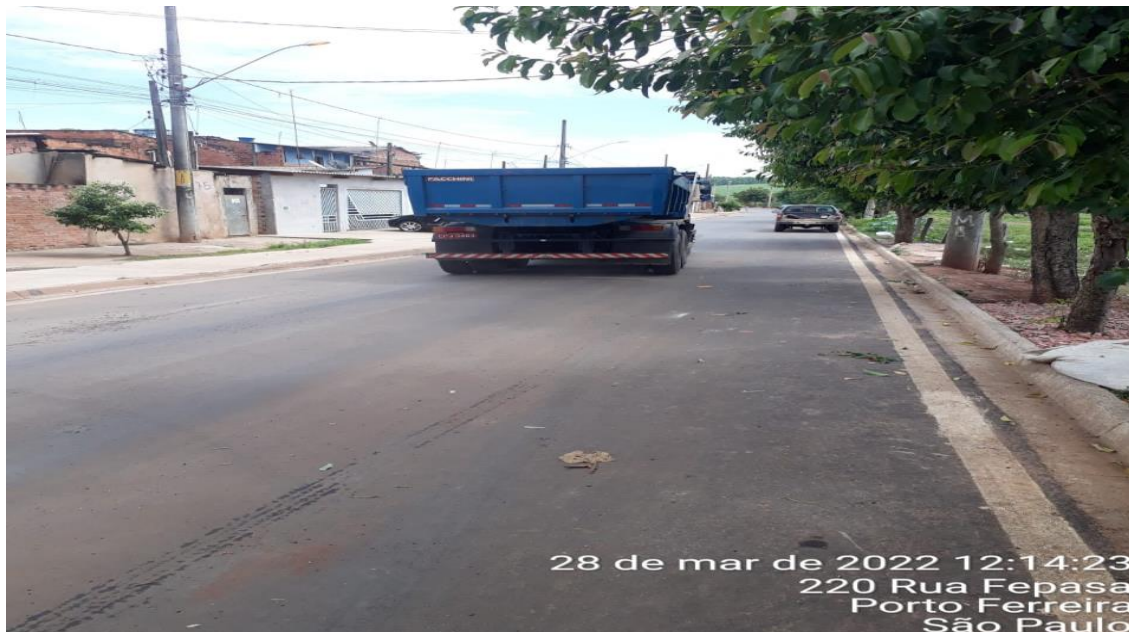
Outro ponto levantado in loco e que está comprometendo diretamente o pavimento asfáltico é que, o local está circulando veículos de carga pesada conforme imagens expostas abaixo, sendo que, o dimensionamento do pavimento não foi projetado para recebimento desses tipos de veículos, ou seja, em curto prazo teremos comprometimento nas camadas do pavimento executado por essa empresa excluindo a mesma de qualquer responsabilidade futura:
